DOKUMENTACE RESTAUROVÁNÍ

Boflí muka v obci Hosp íz

ervenec ó prosinec 2018

Vypracovala a restaurovala MgA. Ivana Havlí ková

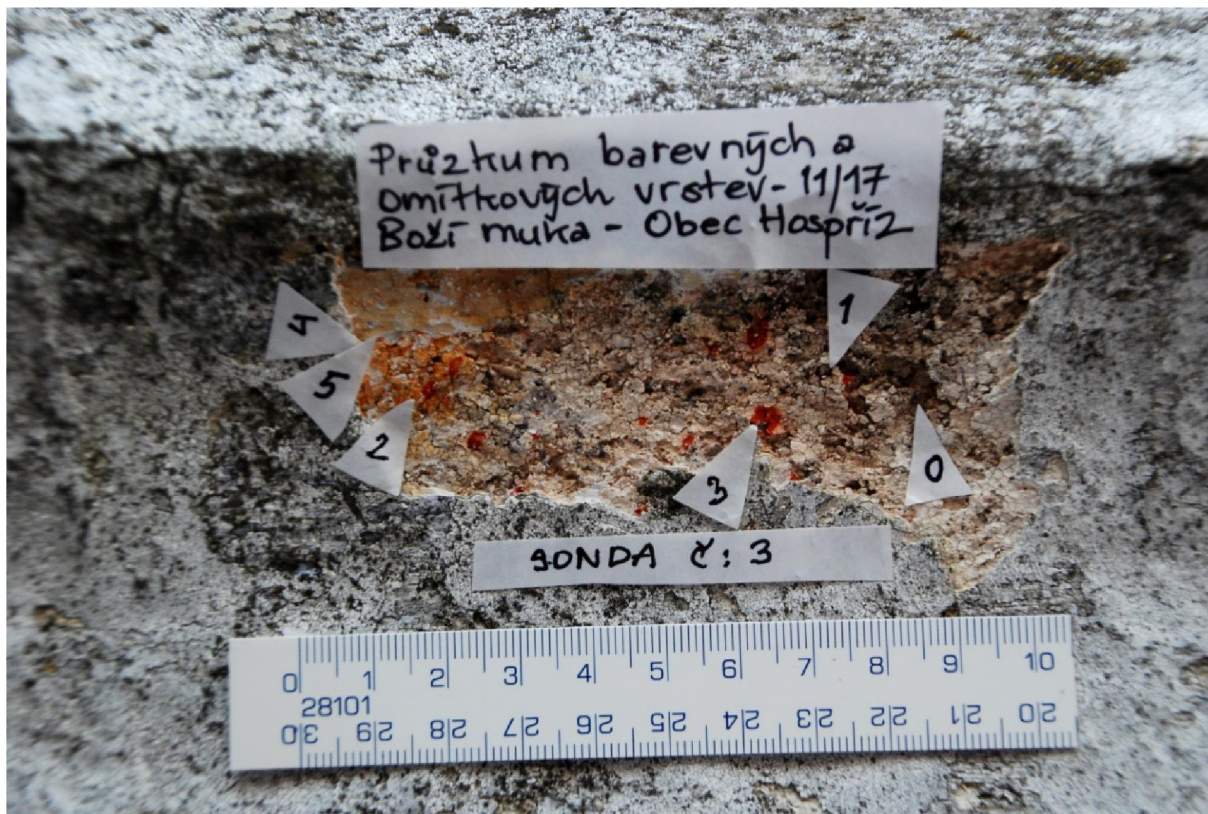
Sonda 3:

Hlavice d íku.

Vrstva	Popis	Poznámka	
0	kámen, flula		
1	lomená bílá	vápenný nát r	asi lí ko
2	okrový nát r	vápenná, tenká vrstva, ale velmi sytá	
(2)3	okrov - ervená vrstva	vápenná, tmav-í	2+3 tvo í jednu vrstvu
4	bílé vrstvy	souvrství vápenných nát r bílé barevnosti s jednou mezivrstvou sv tle modré barevnosti	
5	sv tle okrová vrstva	vrstva vápenná, sv tlej-í

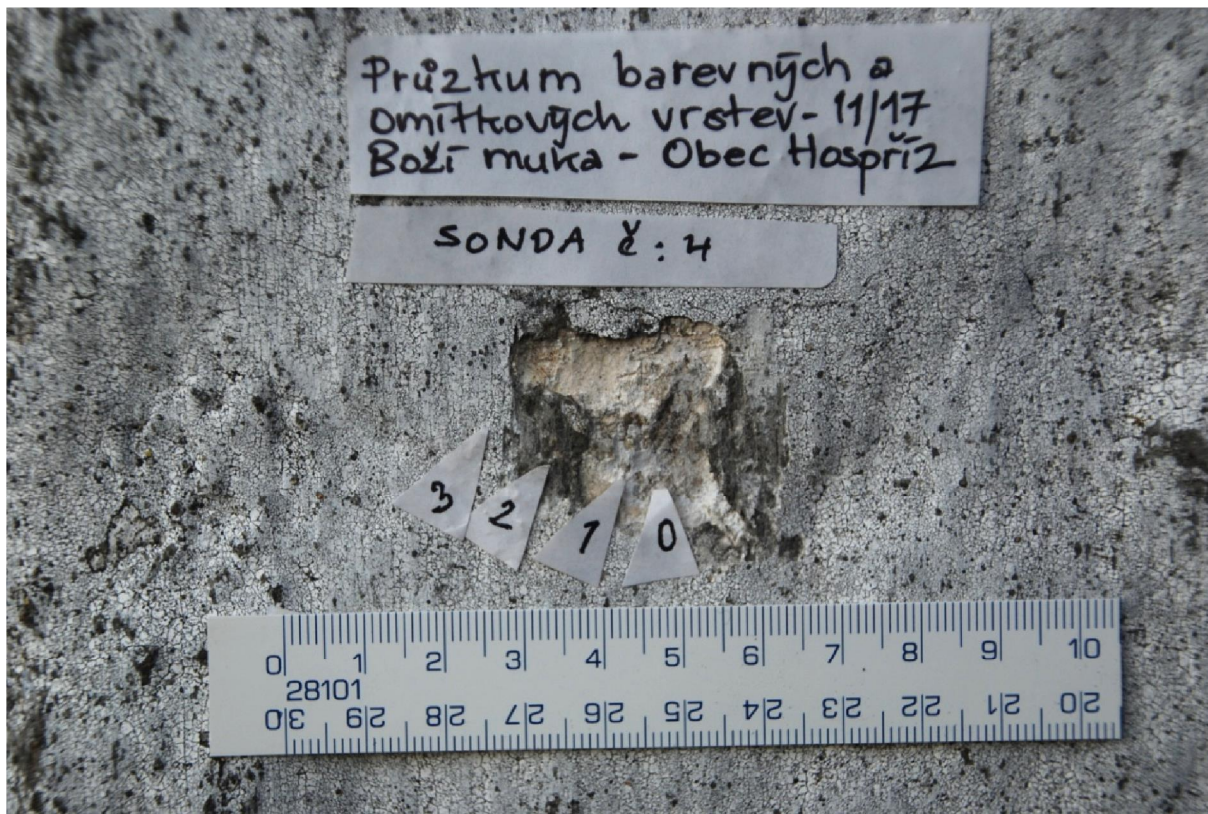
Sonda 4:

Dřív. Jeho stědy.

Vrstva	Popis	Poznámka	
0	kámen, flula		
1	lomená bílá	souvrství vápenných nátěrů	
2	tmavě šedá vrstva	vrstva velmi tvrdého cementového potru	
3	bílá vrstva	poslední vrstva malby, vápenná bílá

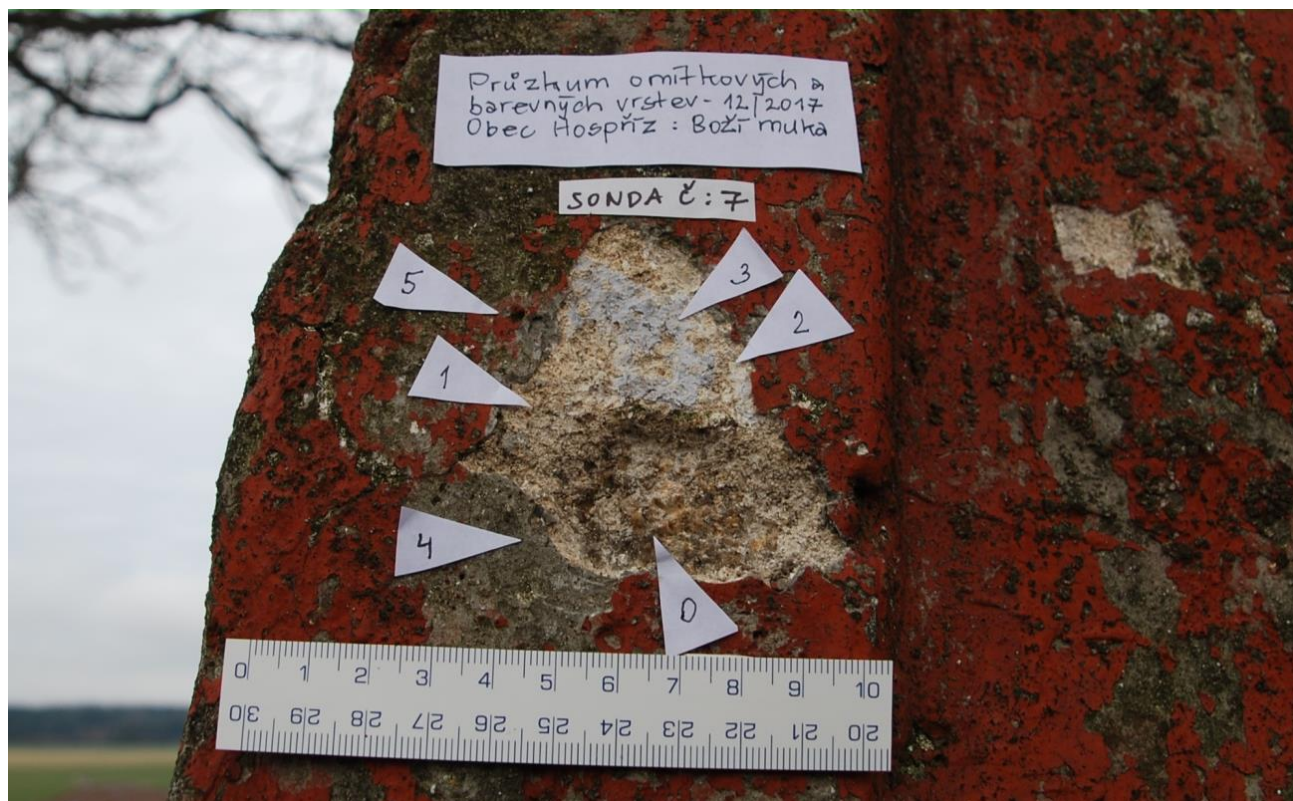
íslo sondy Sonda 7:

Lokalizace St í-ka.

Vrstva	Popis	Poznámka	
0	kámen, flula		
1	lomená bílá a fl okrová	vápenný nát r	
2	bílé nát ry	souvrství bílých vápenných nát r	
3	sv tle modrá	vápenný nát r v modré barevnosti	
4	tmav ědá vrstva	vrstva velmi tvrdého cementového pot ru	
5	ervená vrstva	poslední vrstva p emalby, nejedná se o vápenný nát r, tenká a velmi tvrdá vrstva, která je jifl zna n degradována

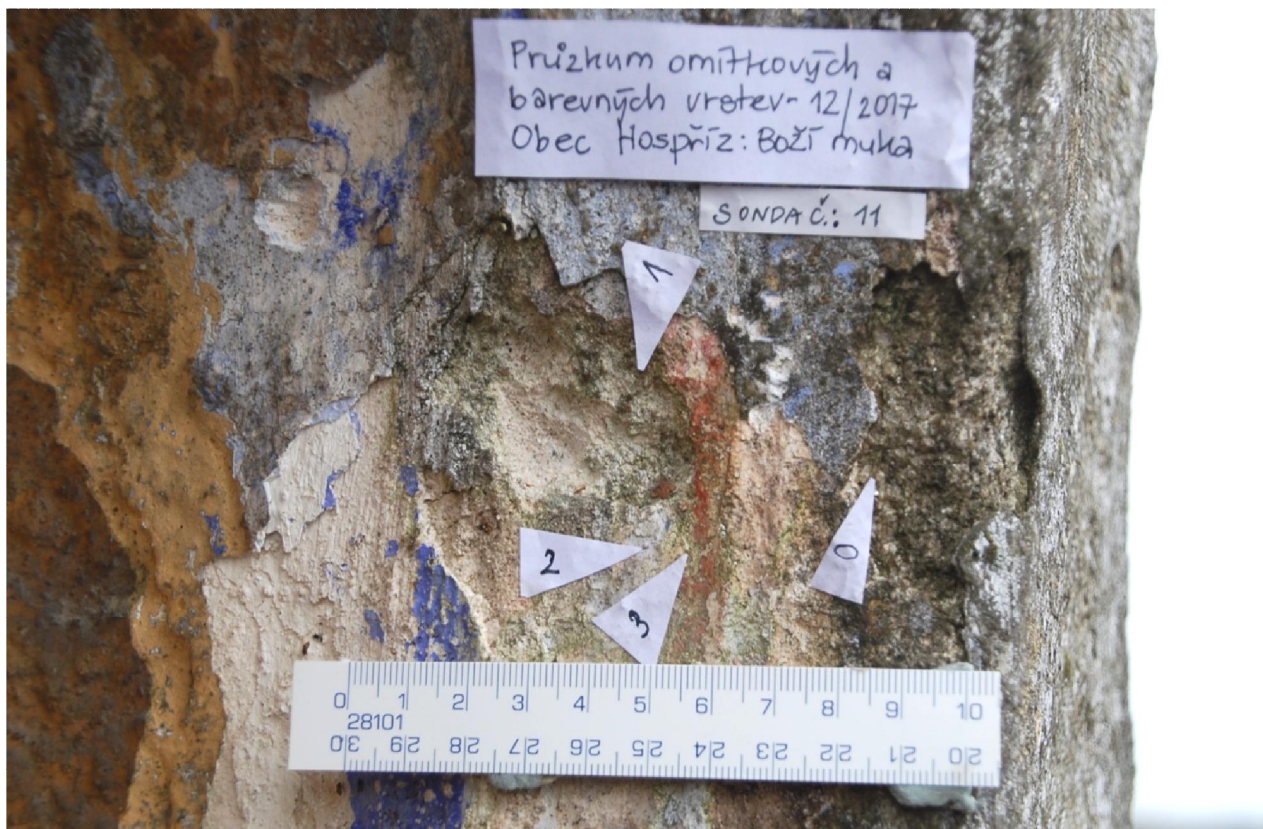
Sonda 11: pouze na
 nejstarší dochované
 vrstvy

Výklenek, zadní pravý
 pilířek, (pohledov.).

Vrstva	Popis	Poznámka	
0	kámen, flula		
1	sv tle okrová	vápenný nát r sv tle okrové barevnosti, zatím nejstarší nalezený	stejná vrstva jako na prot jím sloupku
2	bílé nát ry	souvrství bílých vápenných nát r	n která z vrstev nese i sv tle okrovou barevnost
3	ervená linka	na jemné vápenné malt z pozd jích oprav se objevuje i ervená linka

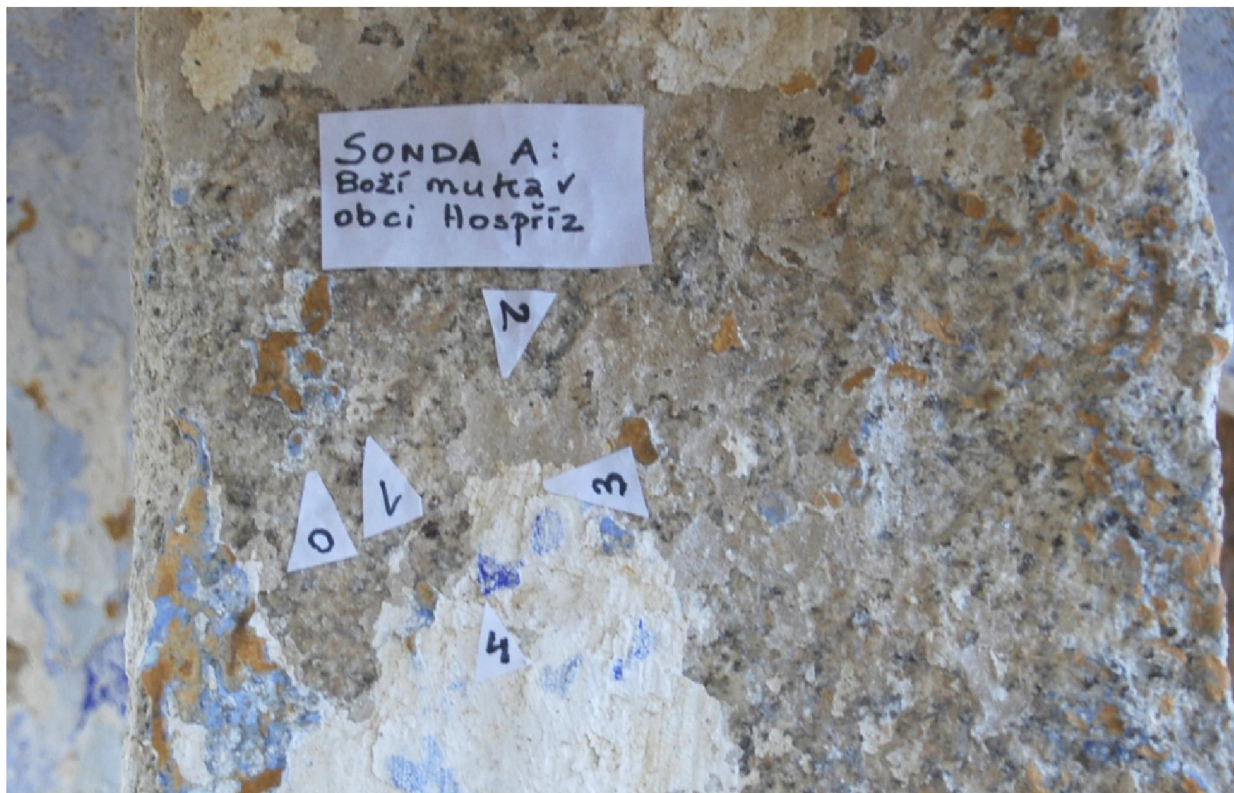
Sonda A: pouze na
 nejstarší dochované
 vrstvy

Výklenek, stědový
 pilník.

Vrstva	Popis	Poznámka	
0	kámen, flula		
1	svtle okrová	vápenný nátěr tmavě okrové barevnosti, zatím nejstarší nalezený	stejná vrstva jako na protějším sloupku
2	svtle šedá	vápenný nátěr světle šedé barevnosti	
3	bílé nátery	mohutné souvrství bílých vápenných nátěrů	
4	tmavě modrá	tenký nátěr modré barevnosti, opakující se	vápenný

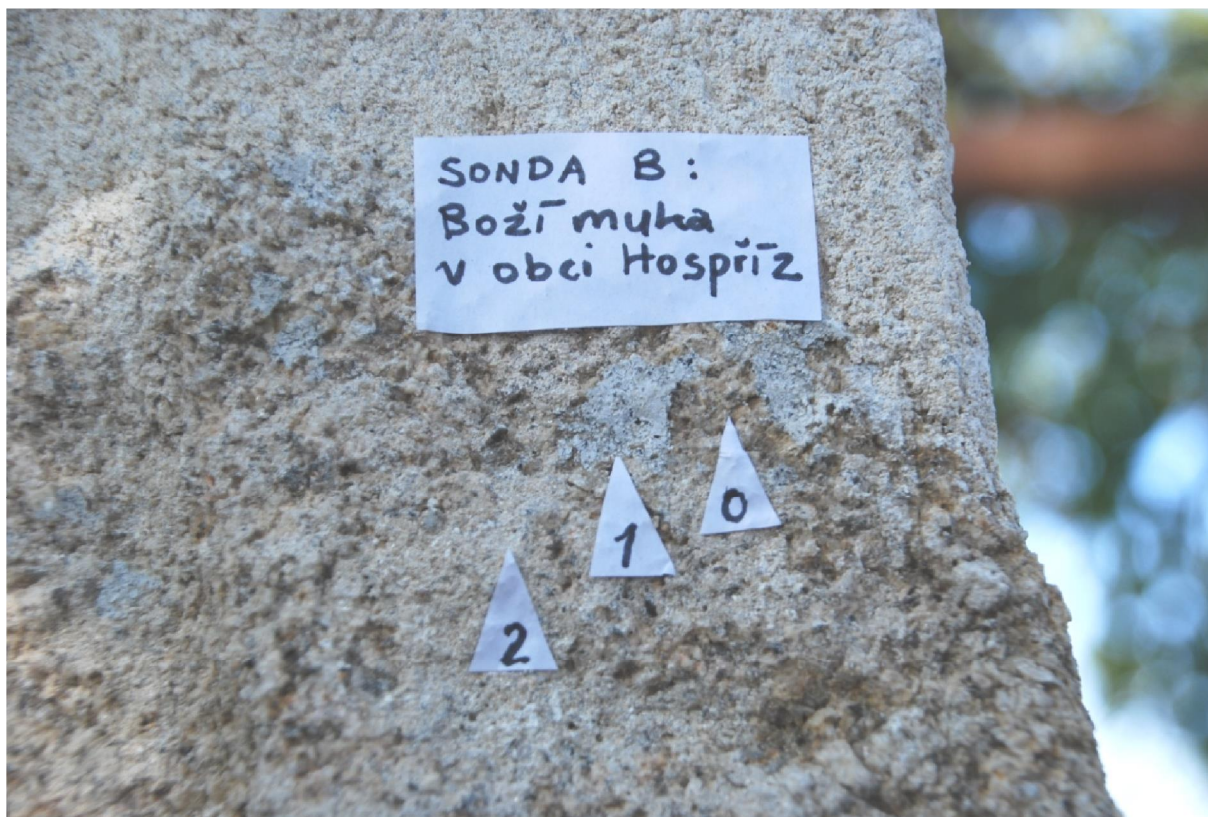
Sonda B: pouze na
 nejstarí dochované
 vrstvy

Stíka

Vrstva	Popis	Poznámka	
0	kámen, flula		
1	-edomodrá vrstva	vápenný nátěr -edomodré barevnosti, probarvená kousky uhlí, zatím nejstarí nalezená	stejná vrstva je na celém povrchu, krom výklenku
2	malta	jemná vápenná malta

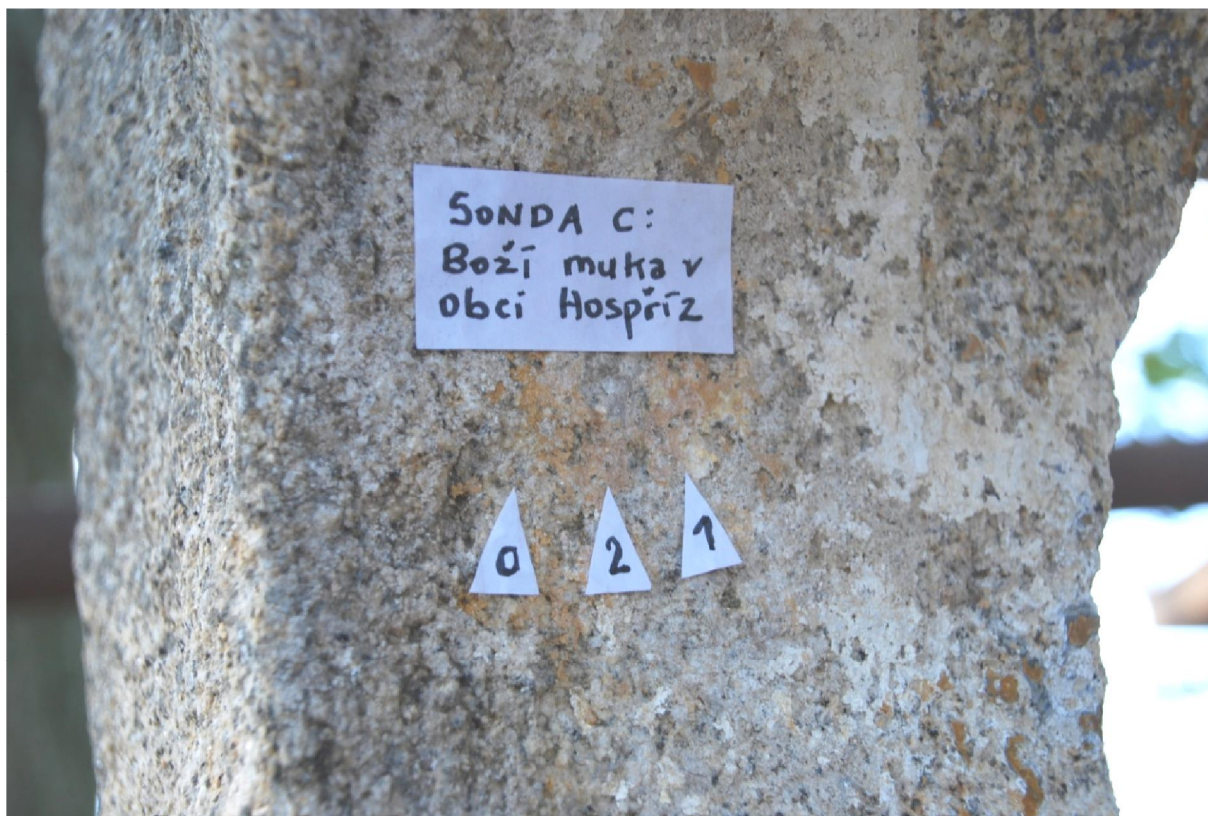
Sonda C: pouze na
 nejstarší dochované
 vrstvy

Výklenek, levý pilířek
 (pohledov).

Vrstva	Popis	Poznámka	
0	kámen, flula		
1	sv tle okrová	vápenný nát r tmav okrové barevnosti, zatím nejstarší nalezený	stejná vrstva jako na prot jím sloupku
2	bílé nát ry	mohutné souvrství bílých vápenných nát r

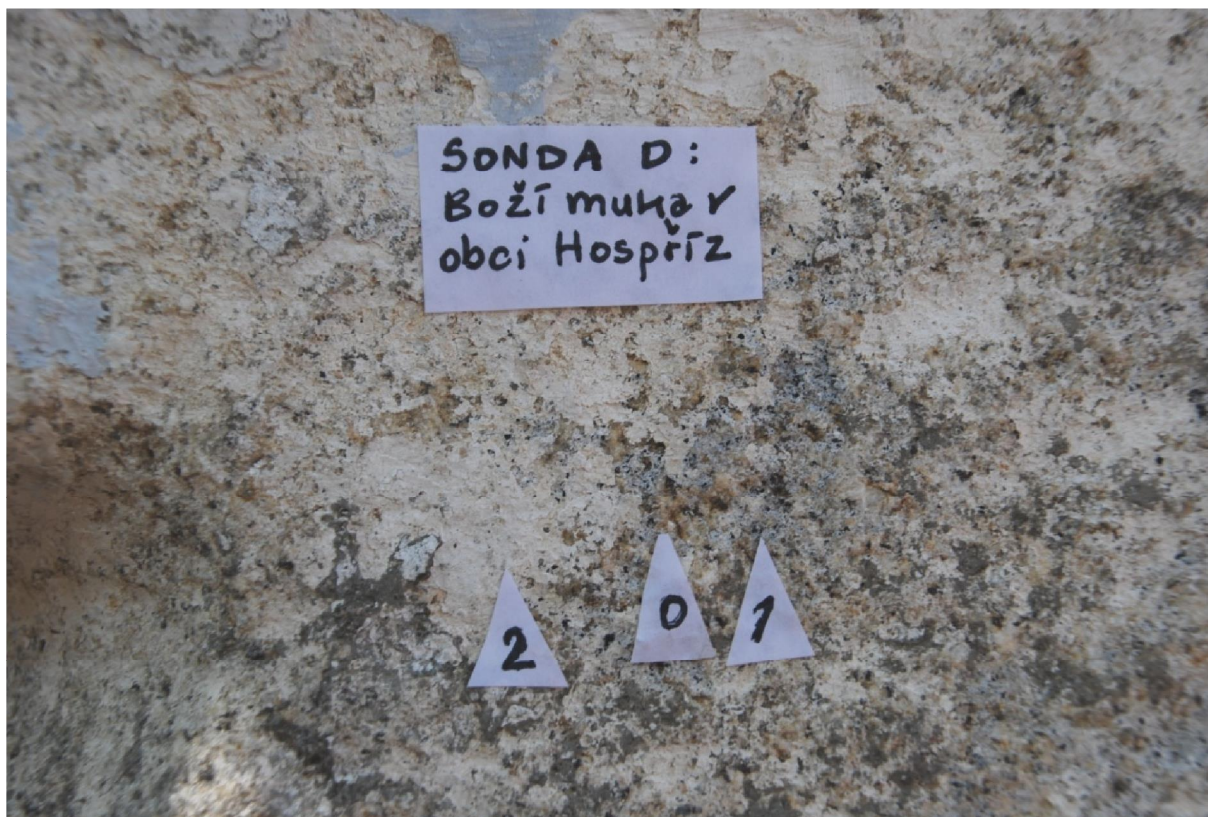
Sonda D: pouze na
 nejstarší dochované
 vrstvy

Hlavice sloupku

Vrstva	Popis	Poznámka	
0	kámen, flula		
1	edomodrá vrstva	vápenný nátěr edomodré barevnosti, probarvená kousky uhlí, zatím nejstarší nalezená	stejná vrstva je na celém povrchu, krom výklenku
2	bílé vrstvy	mohutné souvrství bílých vápenných nátěrů

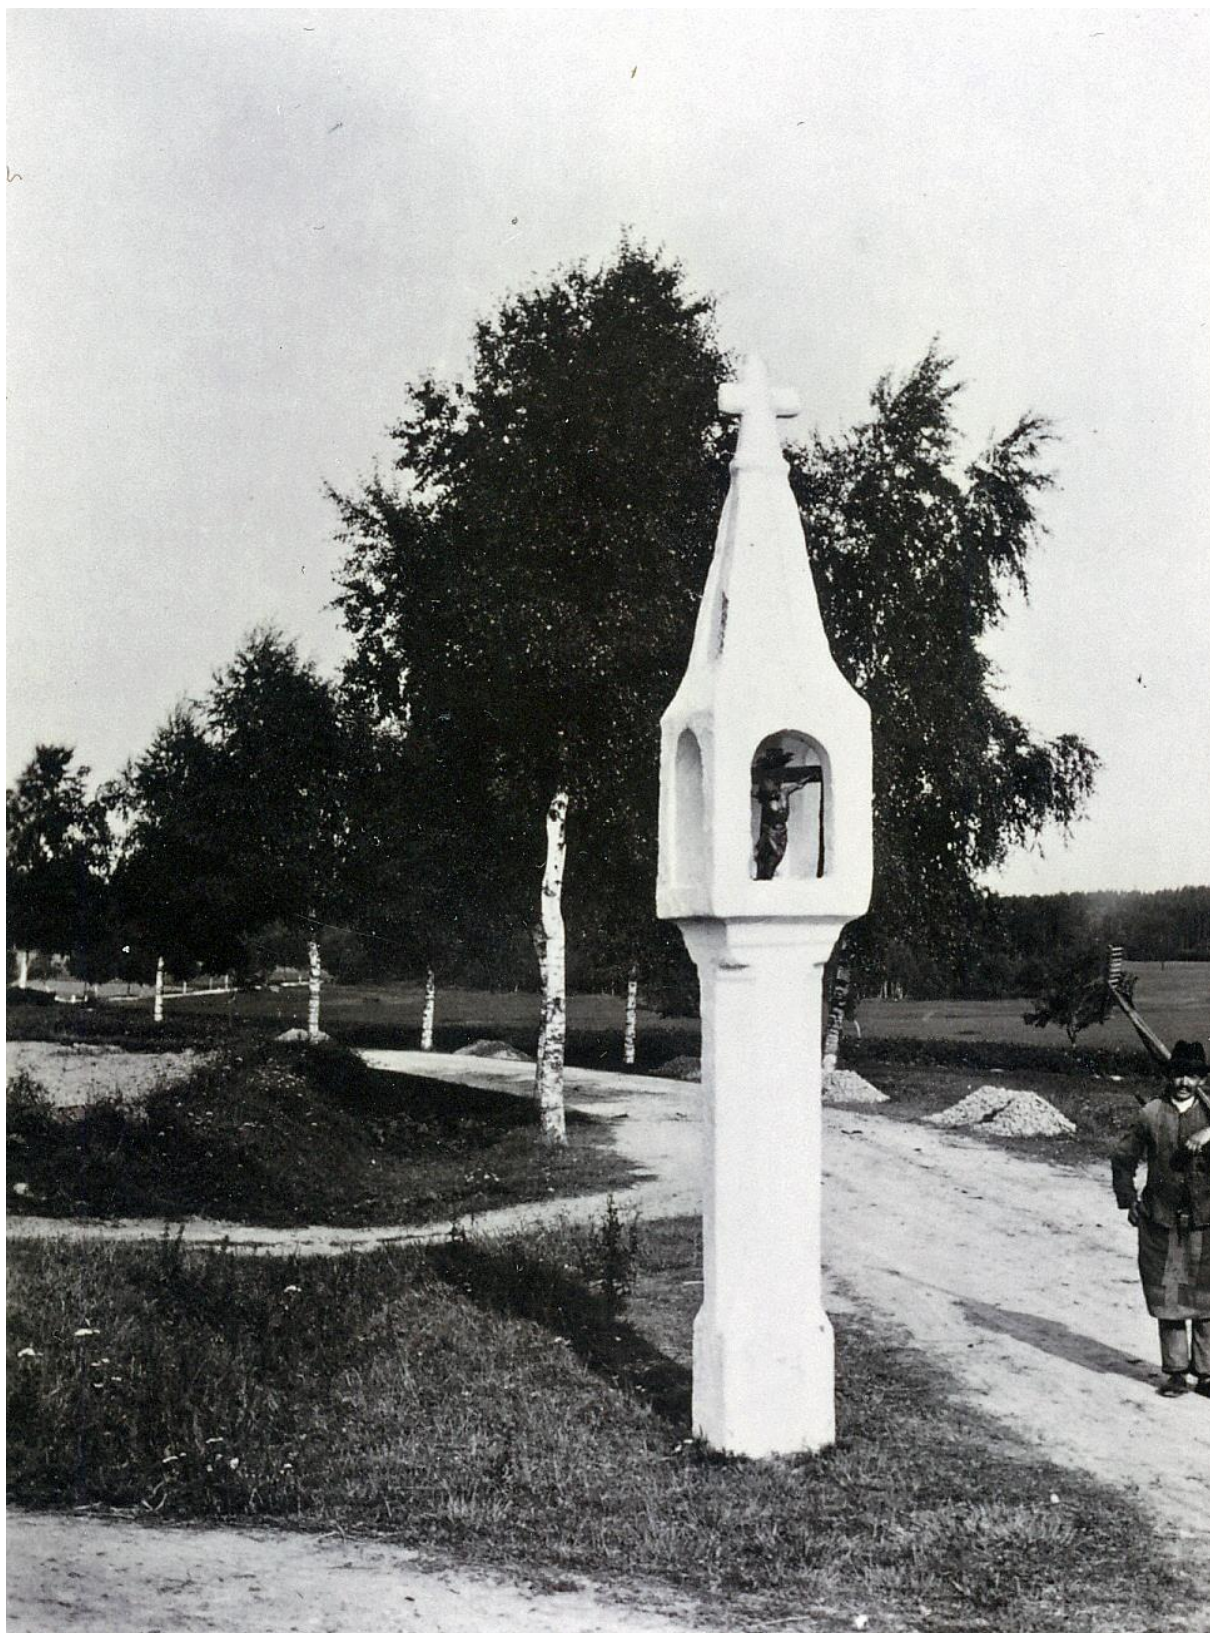
Zákresy poškození a zákresy provedených sond

= cementové potěry z poslední opravy n. kdy proved r. 1989

= zákresy míst, kde byly provedeny sondy

= ložné plochy, spáry

= mechy, řasy, lišejníky

= praskliny, trhliny

= místa, kde byly vytvořeny turistické značky

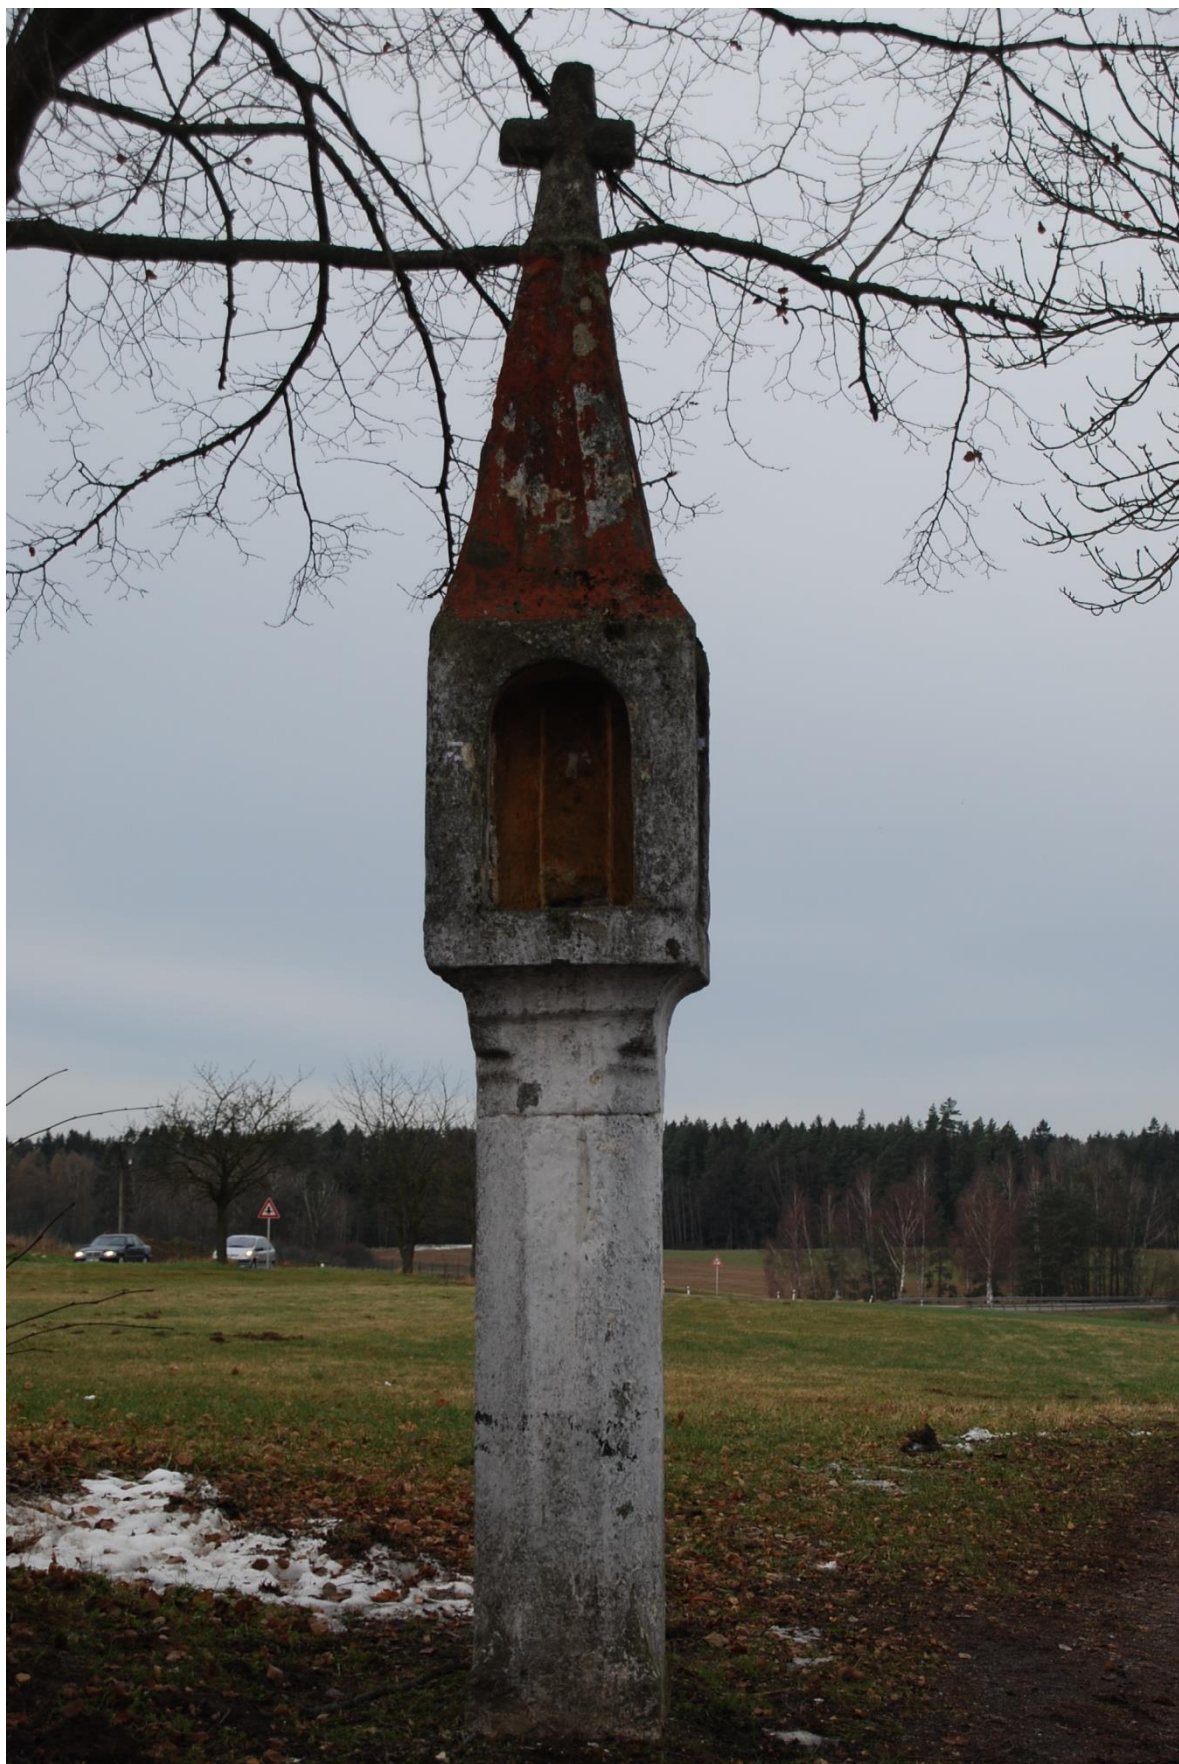
Celkový pohled na boflí muka, patrné vyhnutí stíky. Stav památky před restaurováním.

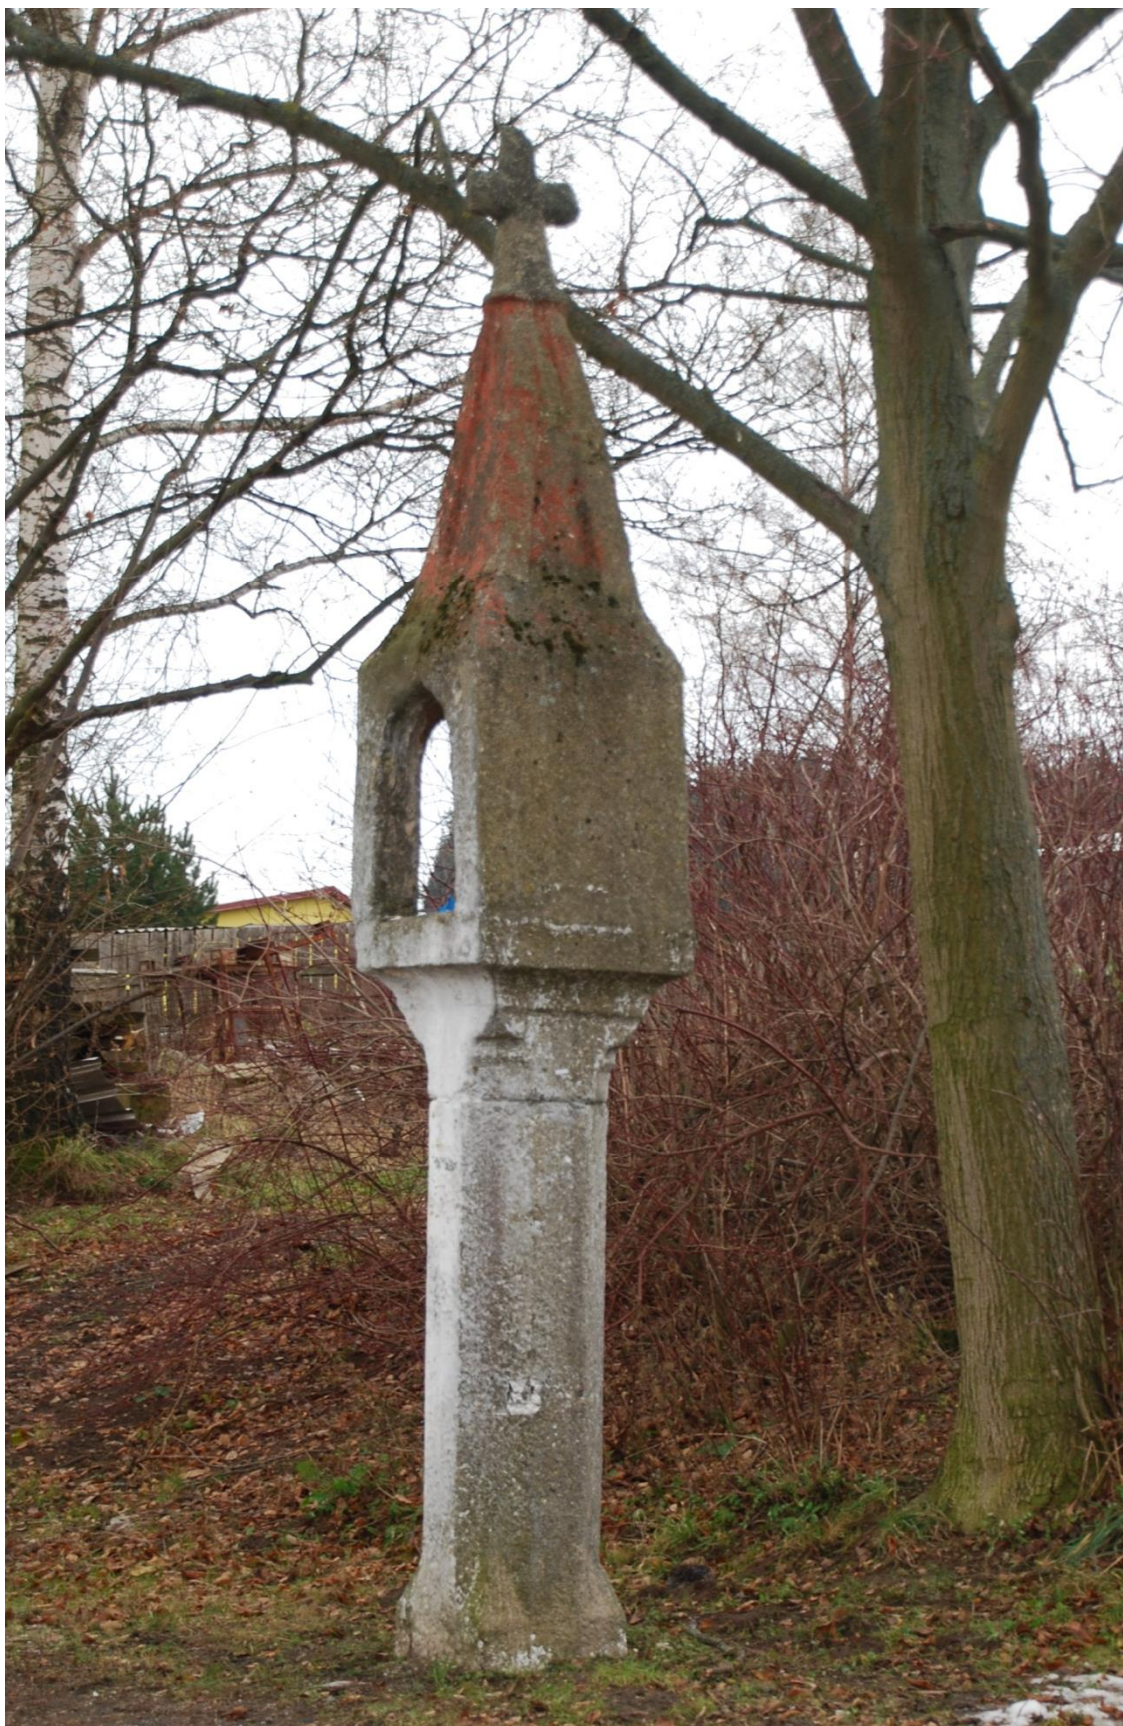
Celkový pohled na bofíí muku, patrné vyhnutí stíky. Stav památky před restaurováním.

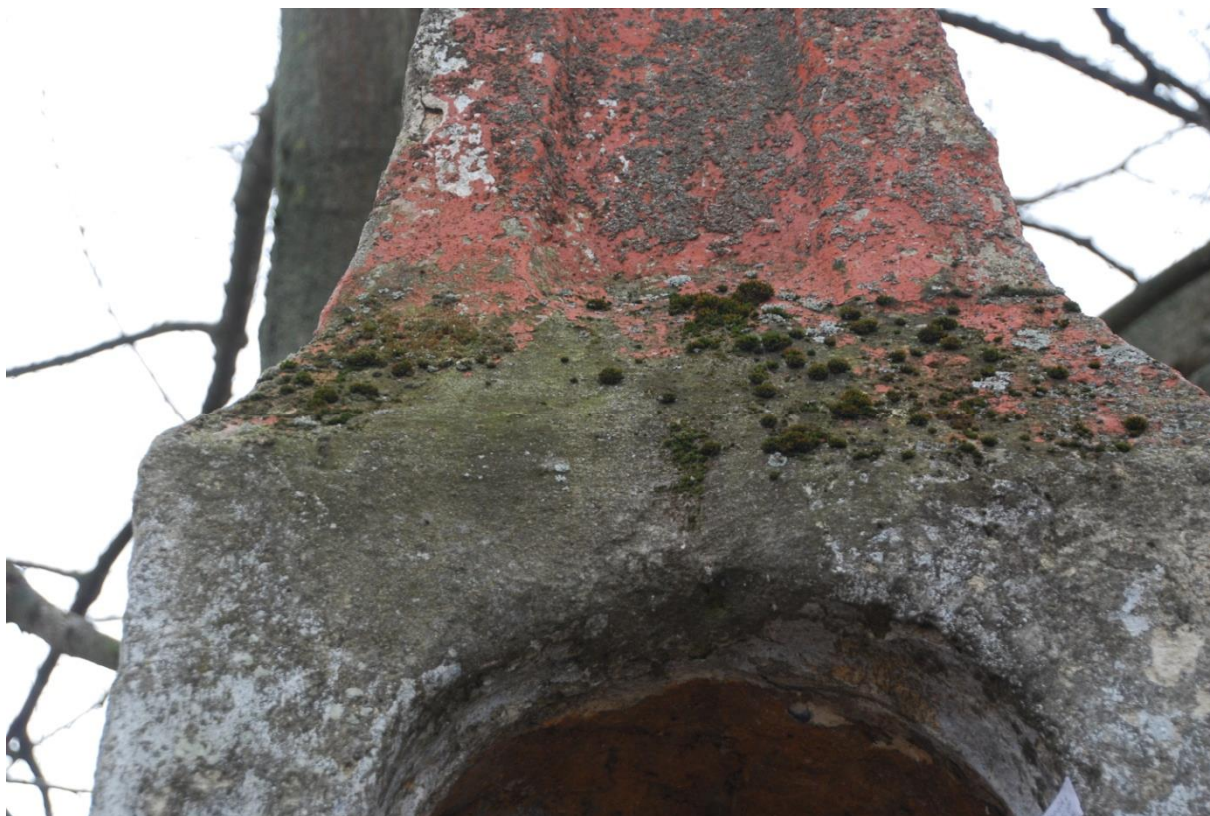
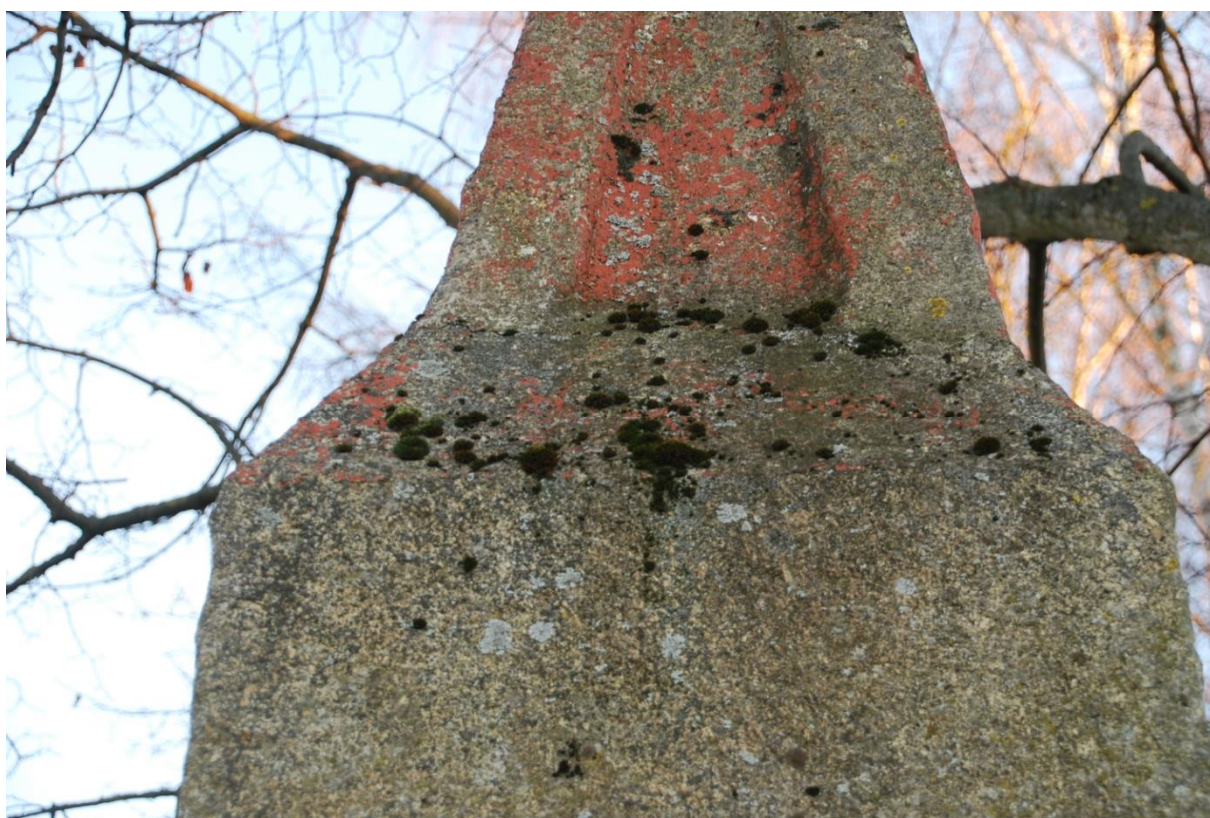
Hlavní p í inou po–kození památky je zejména celoplo–né p ekrytí kamene a vápenných vrstev cementovým pot rem, n kdy i v silné vrstv . Dal–í d vod degradace kamene je práv vzlínající a zatékající voda, která je pak pod cementovou krustou uzav ena a dále pak mrazové cykly. Dal–í p í inou po–kození je p irozené stárnutí vápenných nát r . Dále byla památka pravd podobn v minulosti poni ena, resp. její st í–ka, moflná pádem stromu apod. Jde o opravu novodob j–í, cofl prokázala cementová malta v loflných plochách a o opravu cementovým pot rem. Cílem této opravy, byla asi snaha st í–ku plo–n šzpevnit.õ

Detailní pohled na boflí muka. Pohled na stíku s biocidním napadením (mechy, lišejníky a algy) a na souvrství s jifl dofilou červenou povrchovou úpravou na cementové krustě. Souasný stav památky před restaurováním.

Po stavbě bylo nejprve celé dílo důkladně a detailně dokumentováno. Nejprve byl proveden biocidní nástik prostředkem Algicid plus (KEIM), dále byla celá plocha očištěna za sucha kartáčem a od biologického napadení. Následně byly očistěny všechny spáry od cementových tmelů a dílo bylo zajištěno dřevěnými klínky. Po tomto zásahu bylo potvrzeno, že cementové malty a pletky se opravdu nacházejí v celé ploše kamene. Pod takovým materiálem, byla hmota kamene, zejména stříčky, v ne příliš dobrém stavu. V rámci úpravy byly tedy snímány veškeré cementové pletky, místy se dalo snímání restaurátorským kladívkem, jinde ostrým vidiovým dlátkem, na dřívku pak zejména pneumatickým mikrodlátkem. Takové suché úpravy poskytlo uspokojivé výsledky a zachovalo také dostatečné množství barevných vrstev, na základě kterých byla ještě rozířena stratigrafická sondáž. Po úplném dočištění byl proveden ještě preventivní nástik biocidním prostředkem Algicid plus (KEIM).

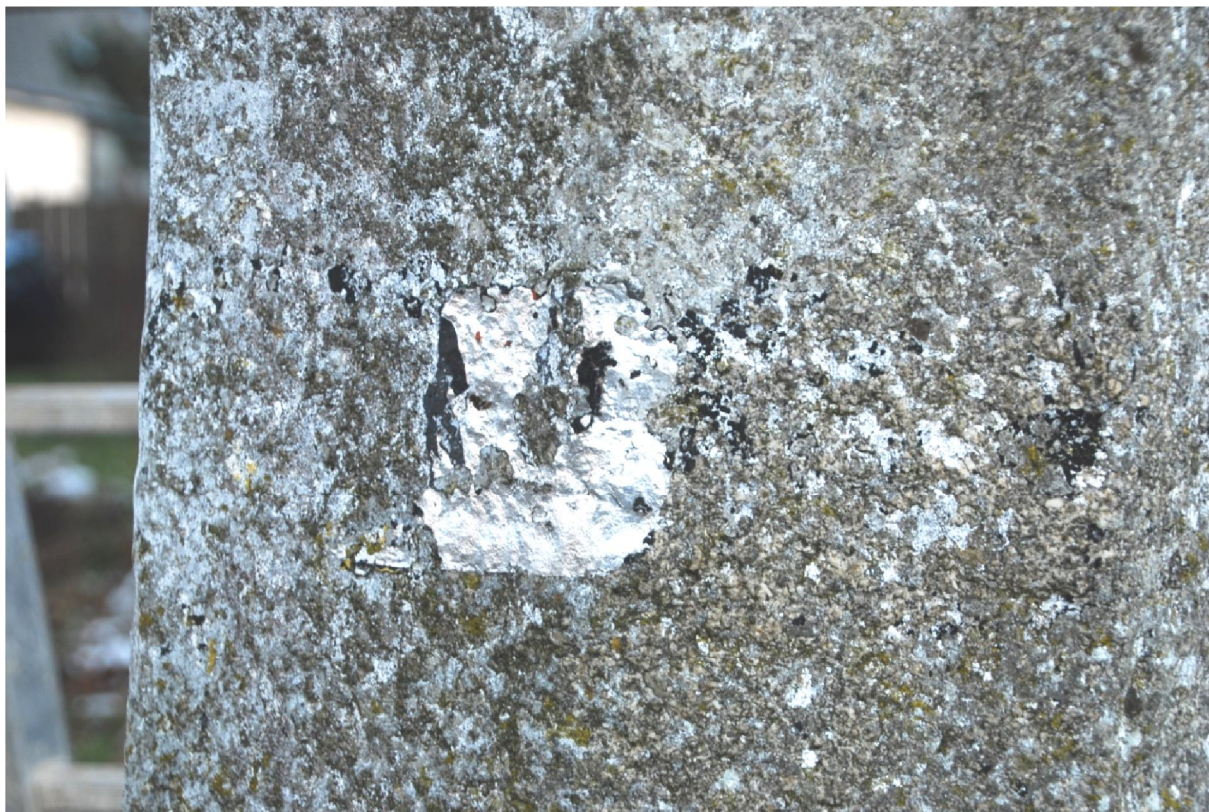
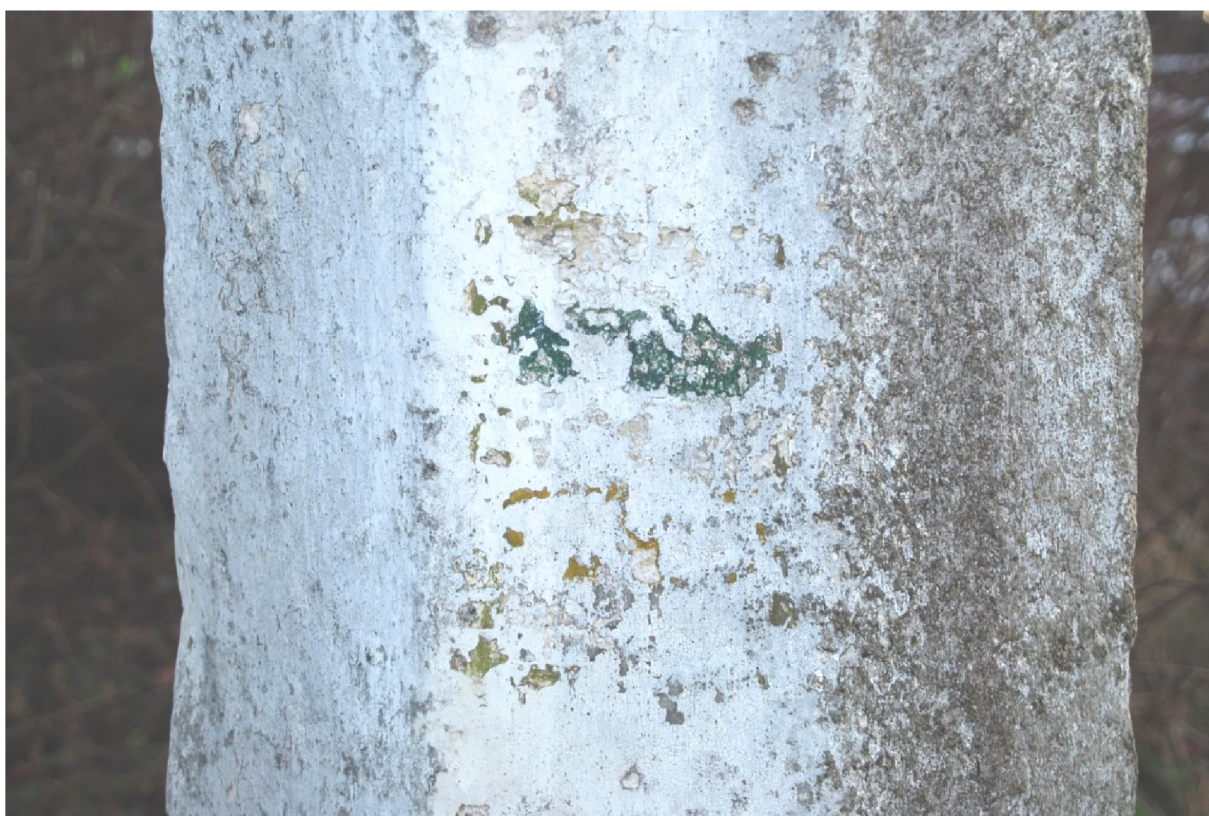
Detailní pohled na bofličí muka. Pohled na dík s turistickými značkami. Současný stav památky před restaurováním.

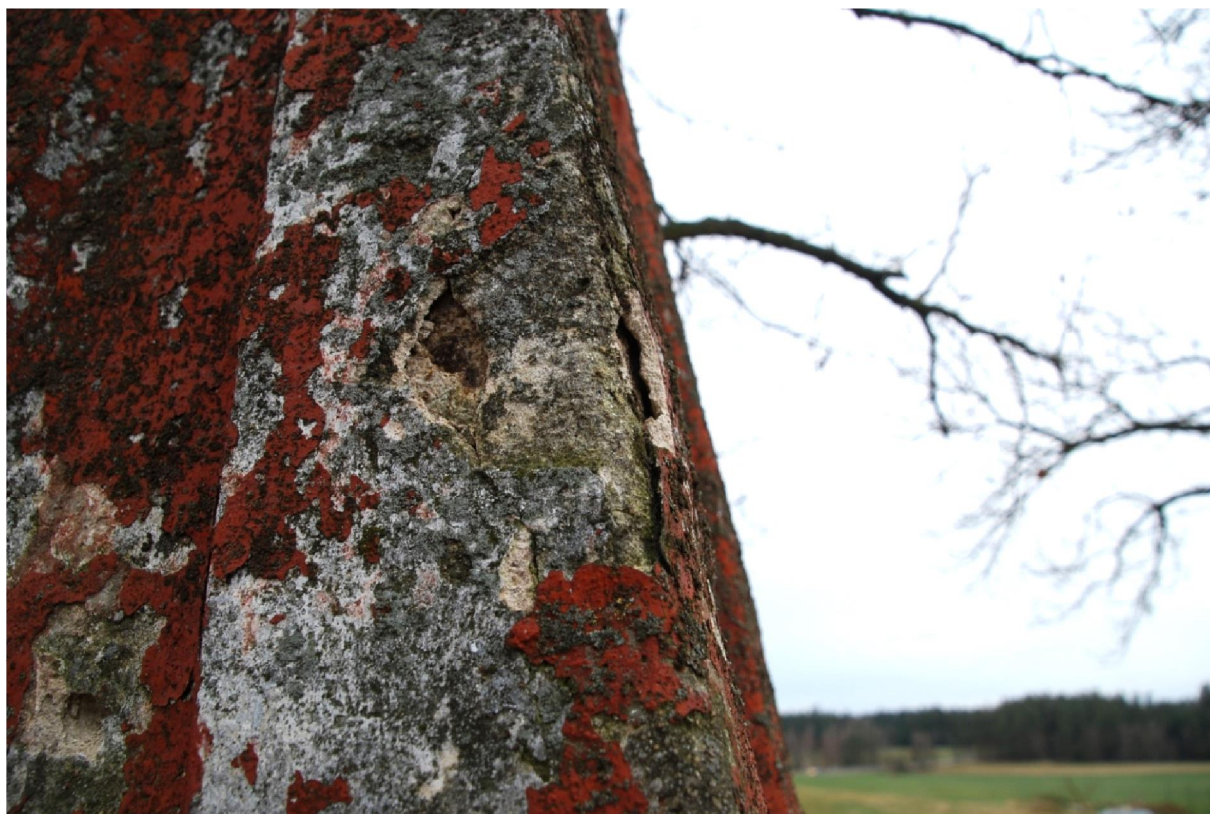
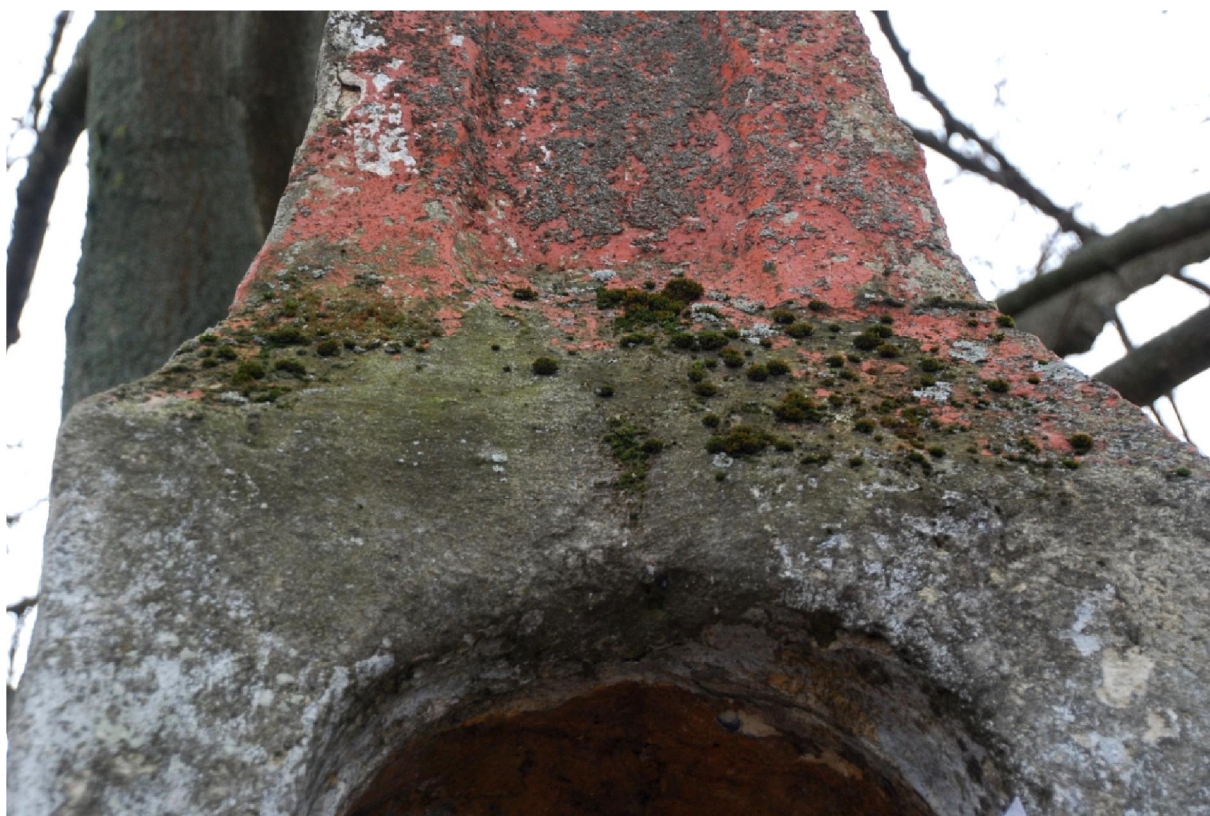
Detailní pohled na bofílí muka. Pohled na hlavičce, její výraznou degradaci a uzavření pod silnou cementovou krustou. Patrná i ztráta povrchových tvarů. Stav památky po restaurování.

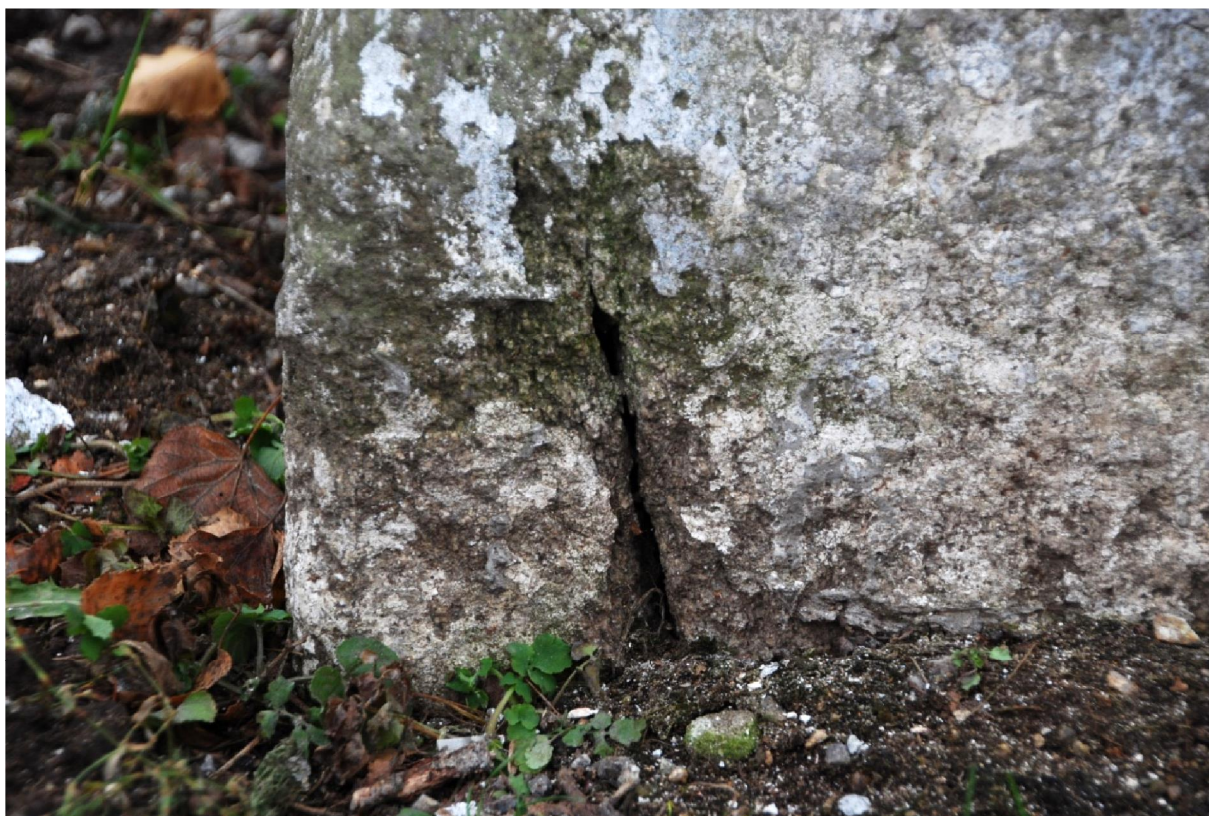
Detailní pohled na bofí muka. Pohled na plochu výklenku, s odli-ným barevným rozhráním (pravd podobn o-et eno fermeffí) a dále praskliny v patce d íku. Stav památky p ed restaurováním.

Nátr a historických malt a spár zpevněna a fixována Sebosilem S. Injektáže menších trhlin v kamení byly provedeny v minerálním materiálu Wapo-injekt. V větší trhliny, zejména trhlina ve spodní části díku byla injektována nízkoviskózní epoxidovou pryskyřicí přes zajišťující tmely a trubky.
