DOKUMENTACE RESTAUROVÁNÍ

Boflí muka v obci Hosp íz

ervenec ó prosinec 2018

Vypracovala a restaurovala MgA. Ivana Havlí ková

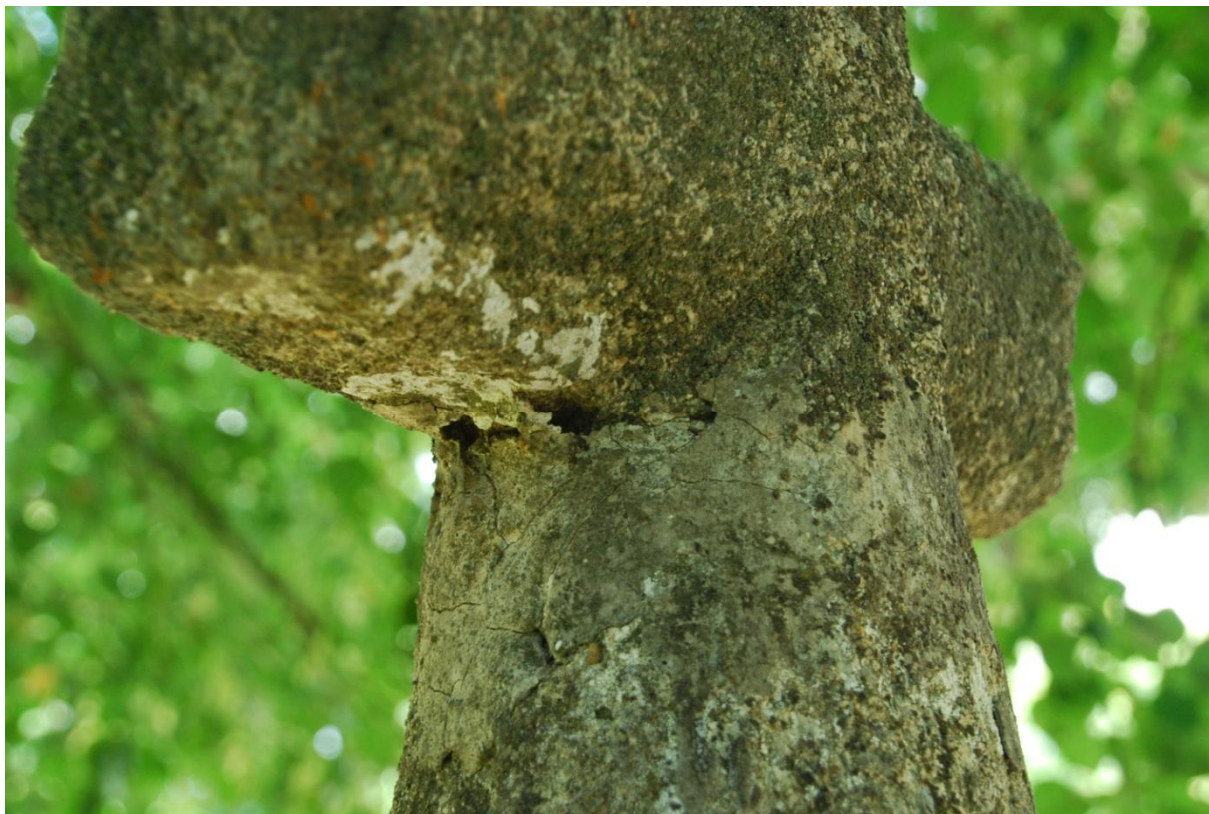
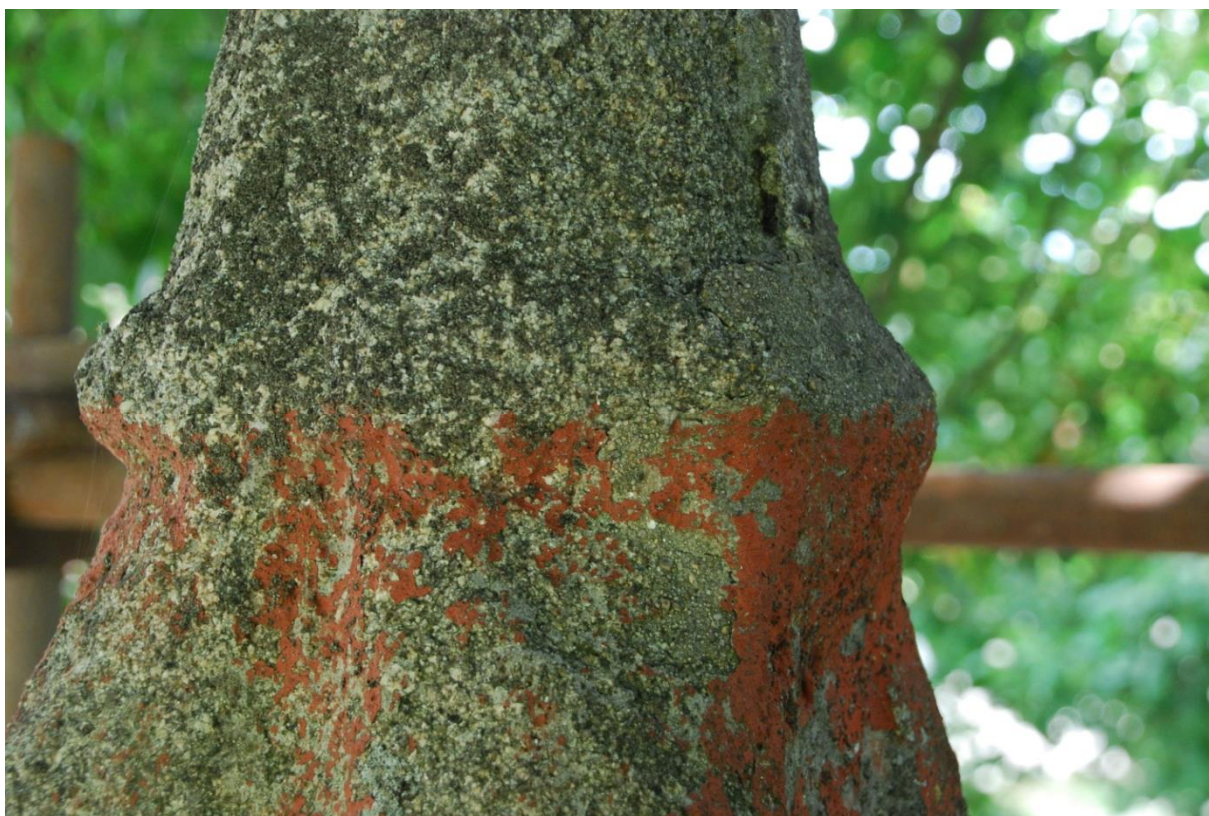
Detailní pohled na bofíík muka. Pohled na vrcholový kříž, který je uzavřený pod silnou cementovou vrstvou. Patrná i ztráta povodních tvarů. Stav památky před restaurováním.

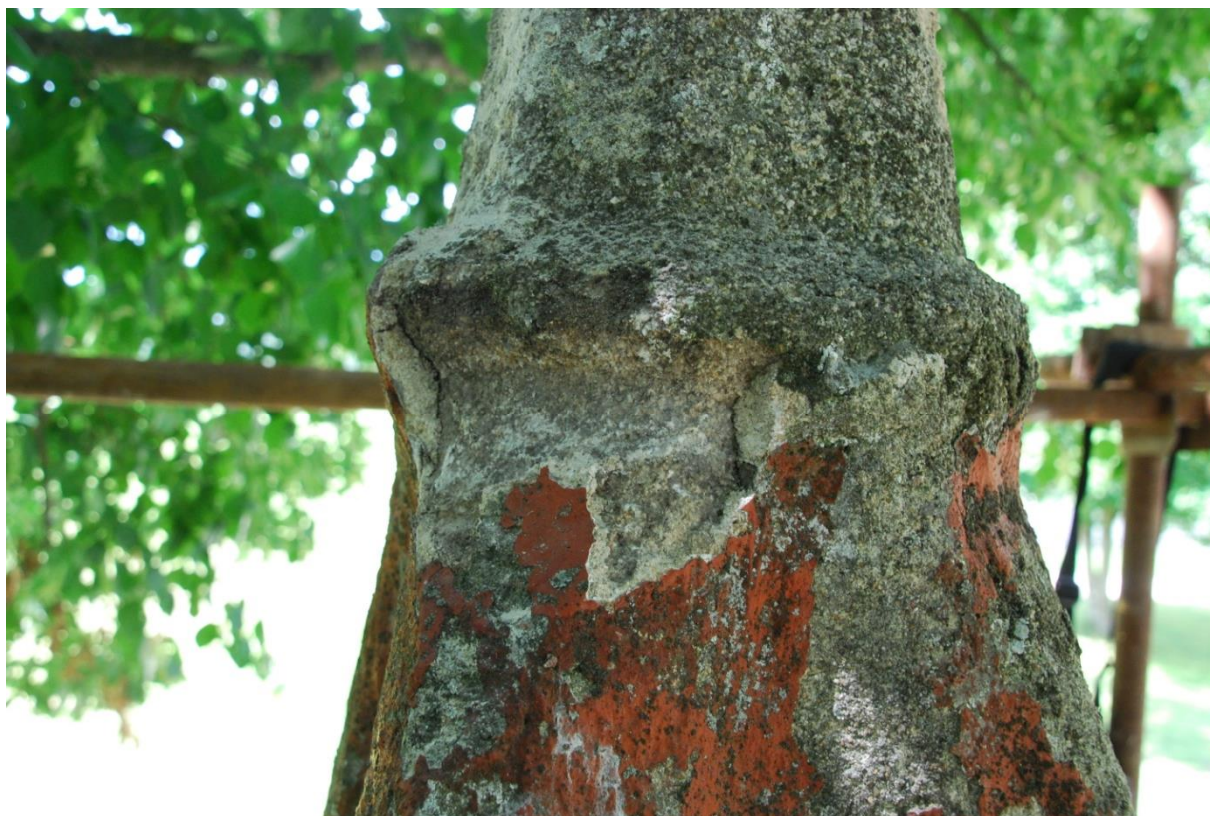
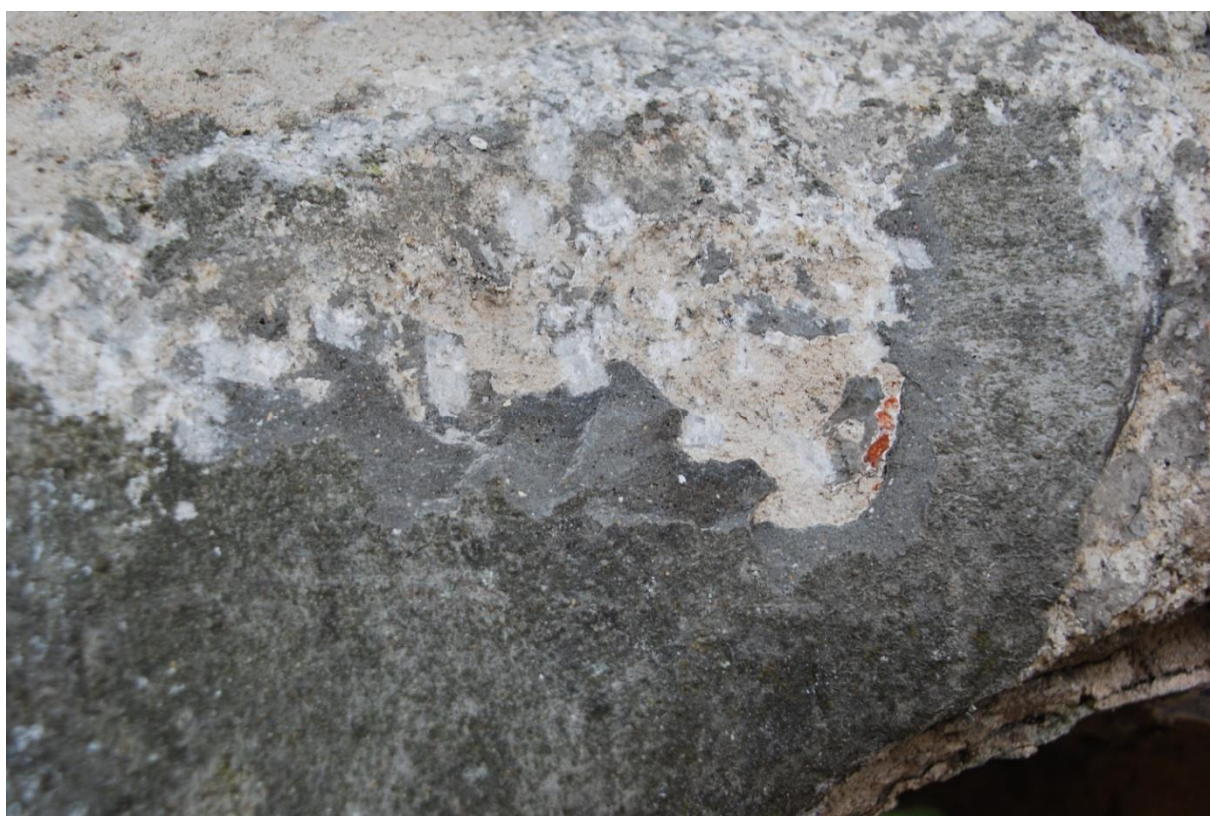
Průběh restaurování. Snímání nevhodných cementových malt a pletiva. Detailní pohled na křížovou částí.

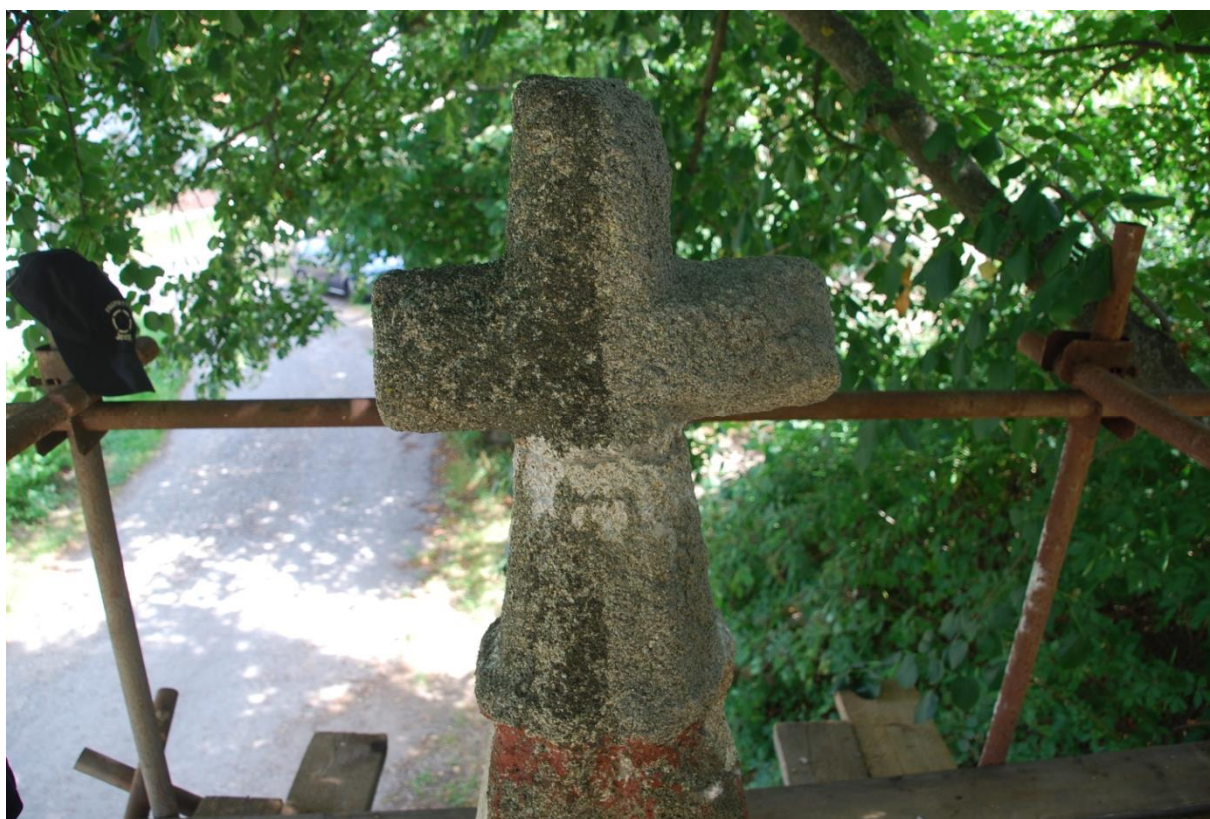
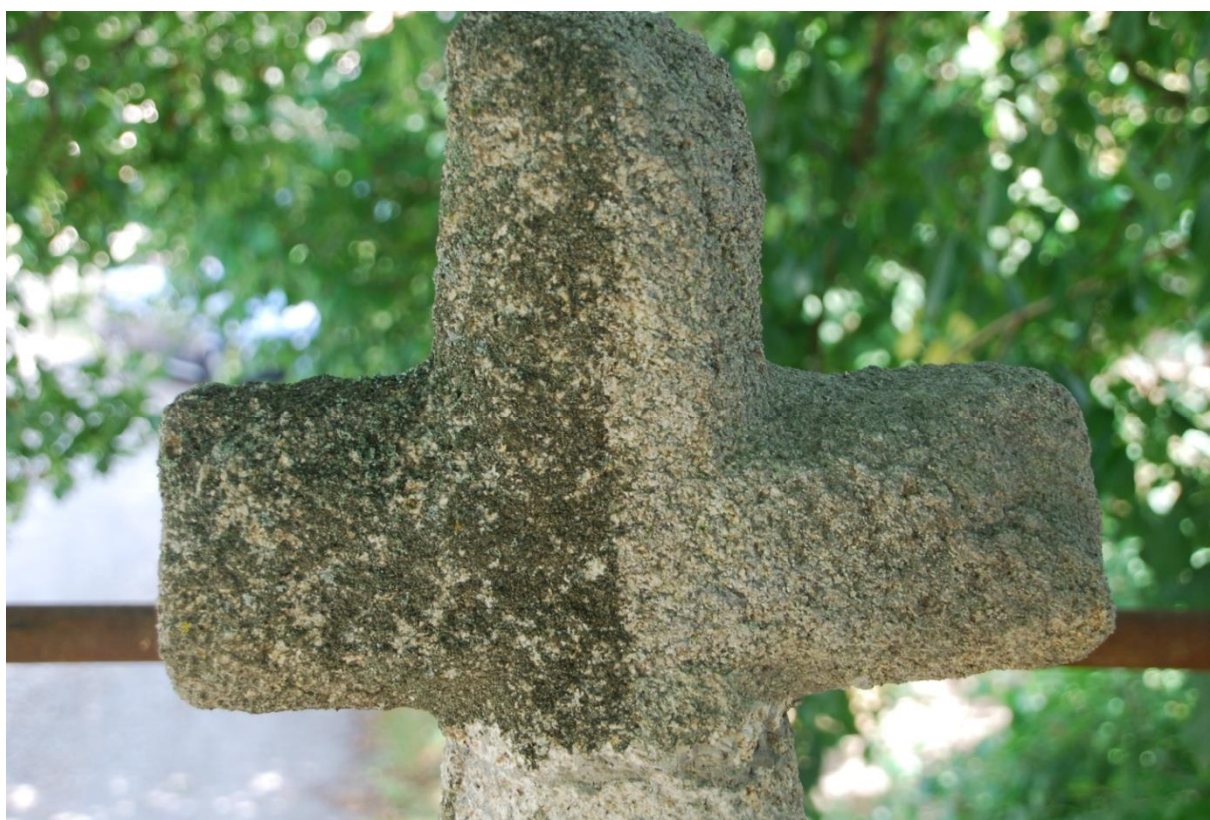
Průběh restaurování. Detailní pohled na dílo ukazuje škodu způsobenou biologickým napadením.

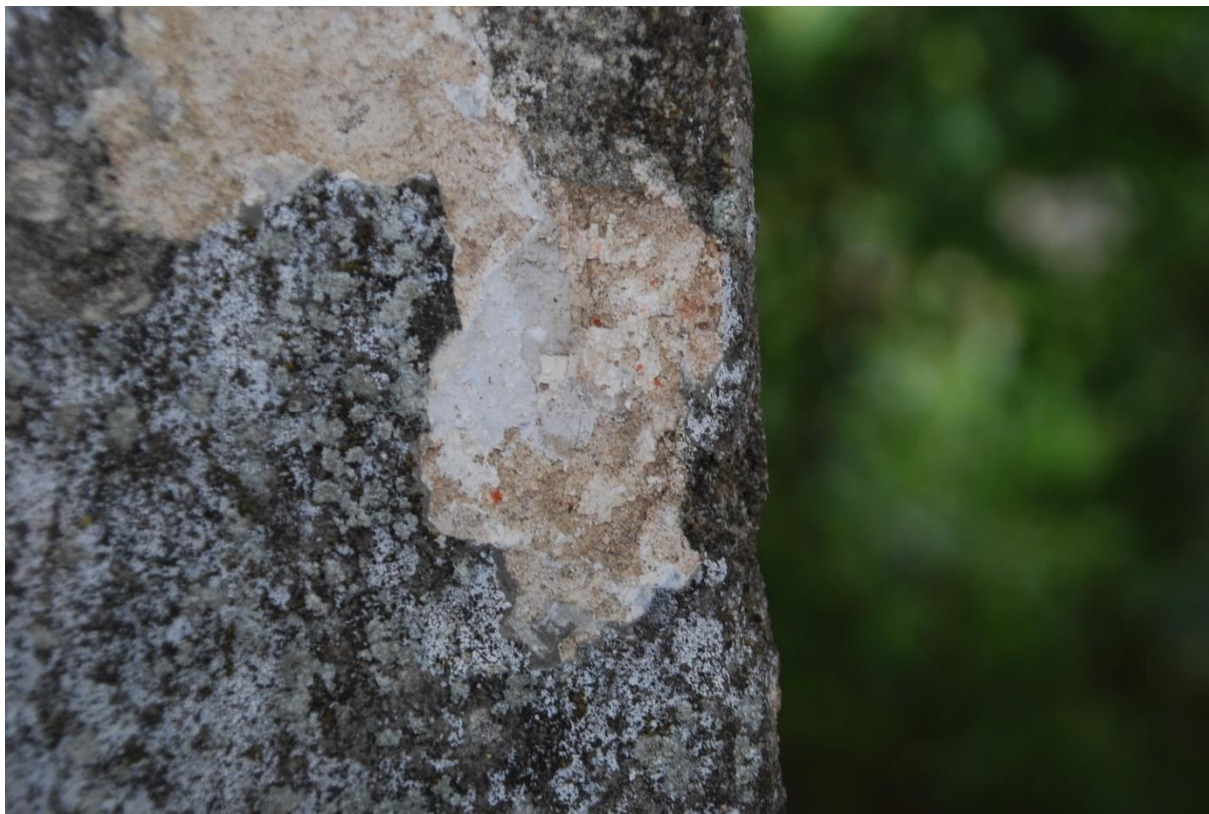
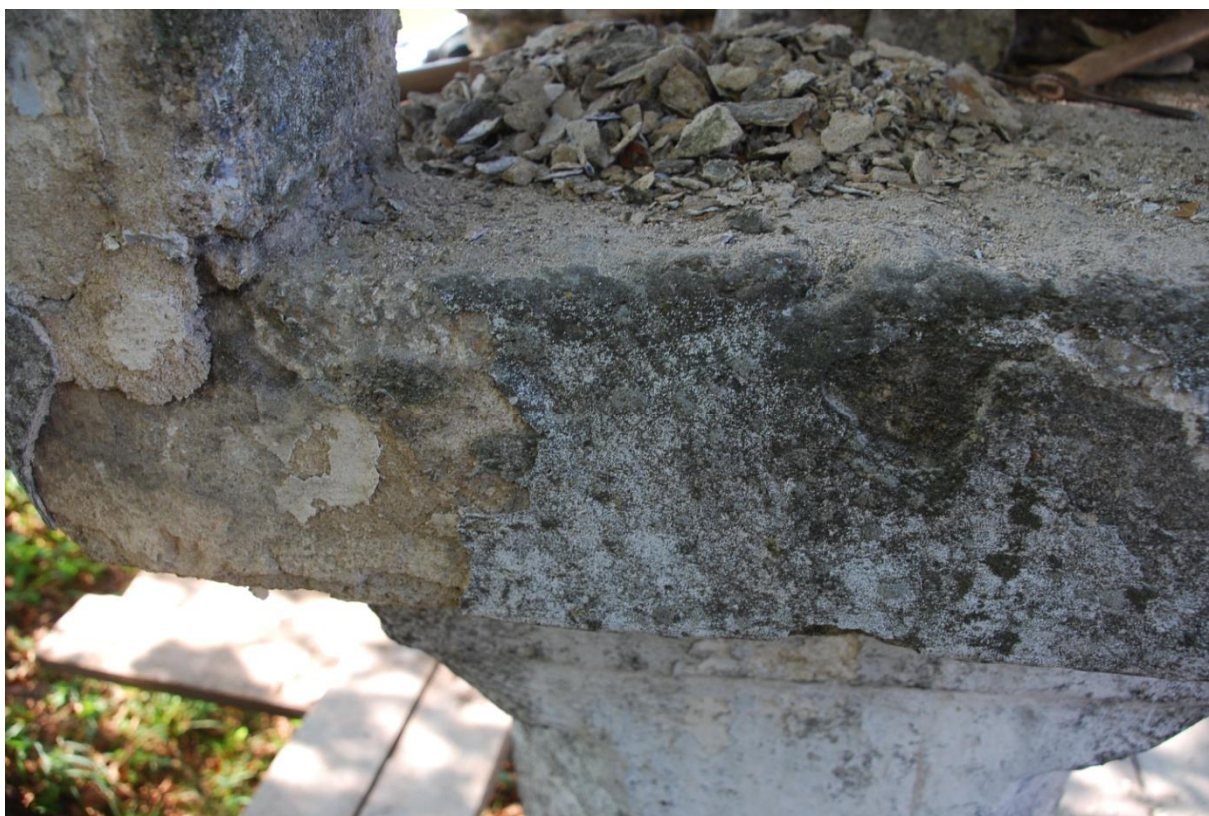
Průběh restaurování. Snímání nevhodných cementových malt a pletiva. Detailní pohled na pilířky a výklenek.

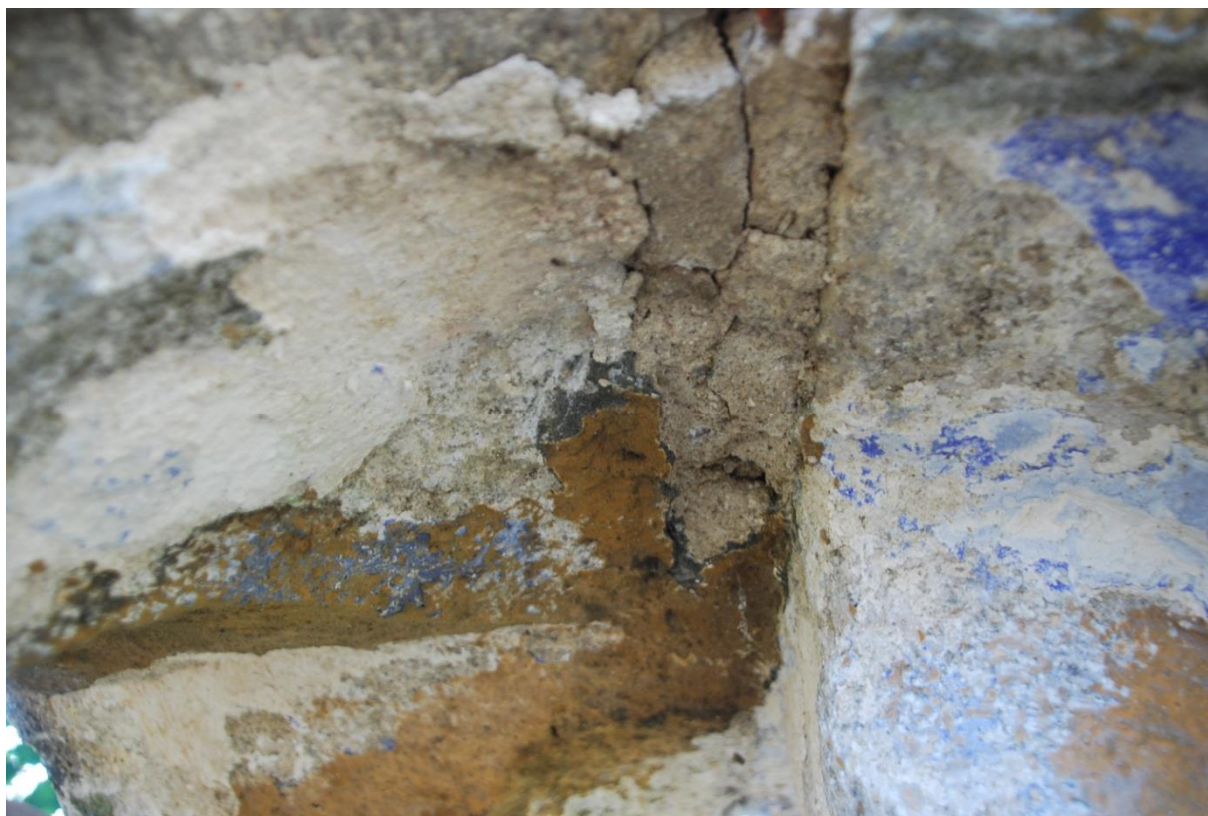
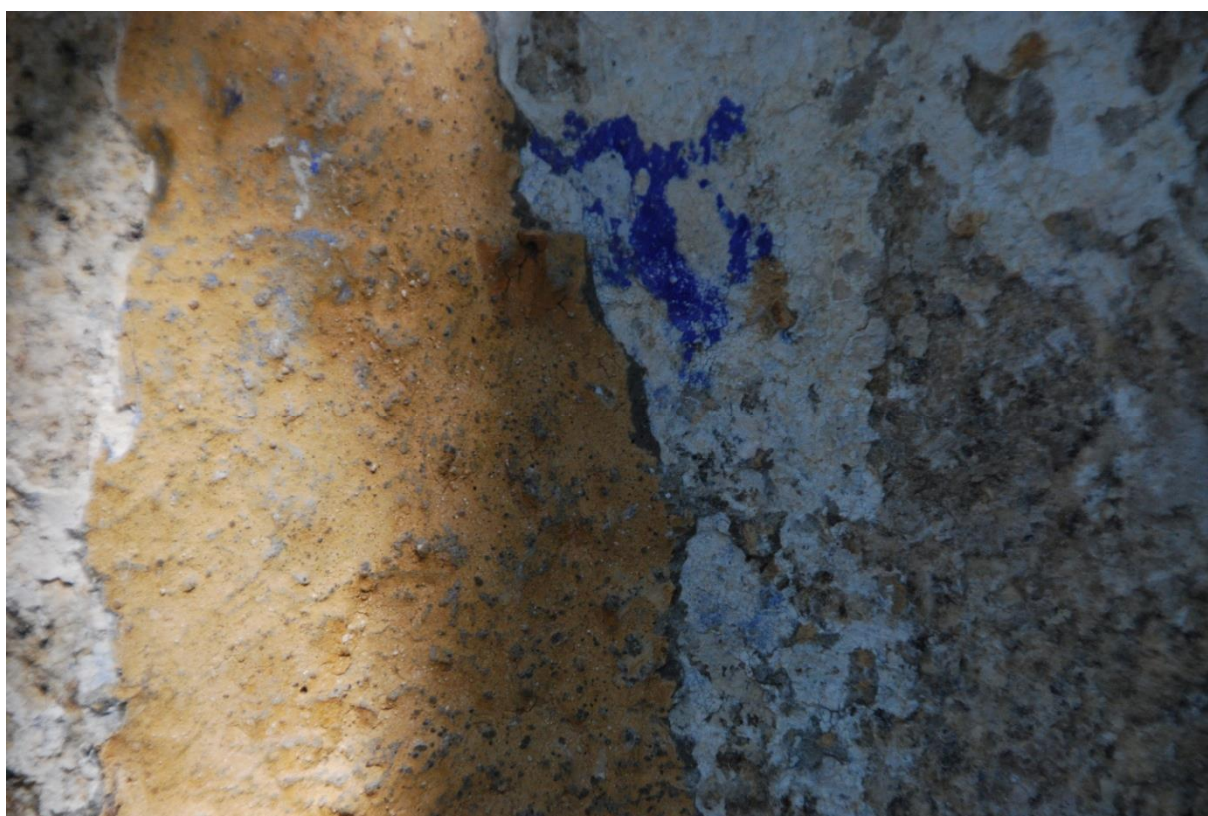
Průběh restaurování. Snímání nevhodných cementových malt a pigmentů. Detailní pohled na výklenek.

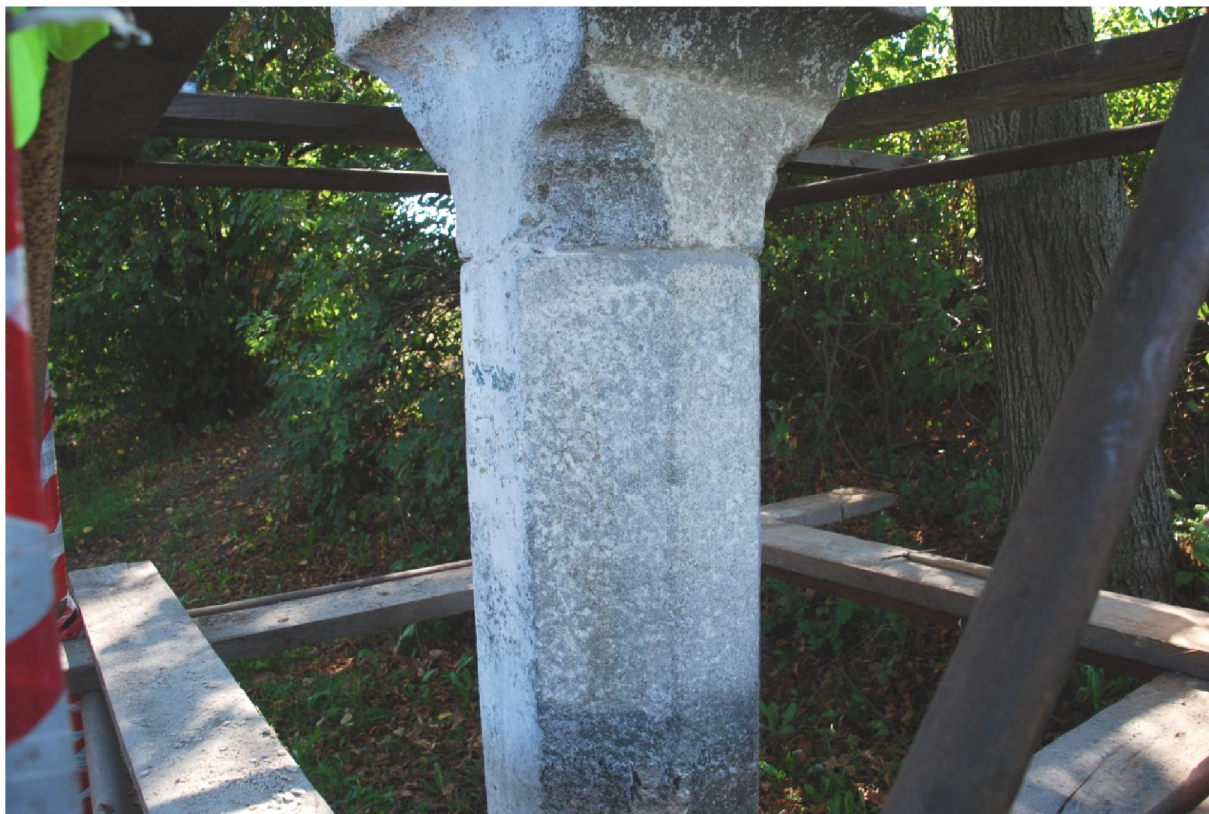
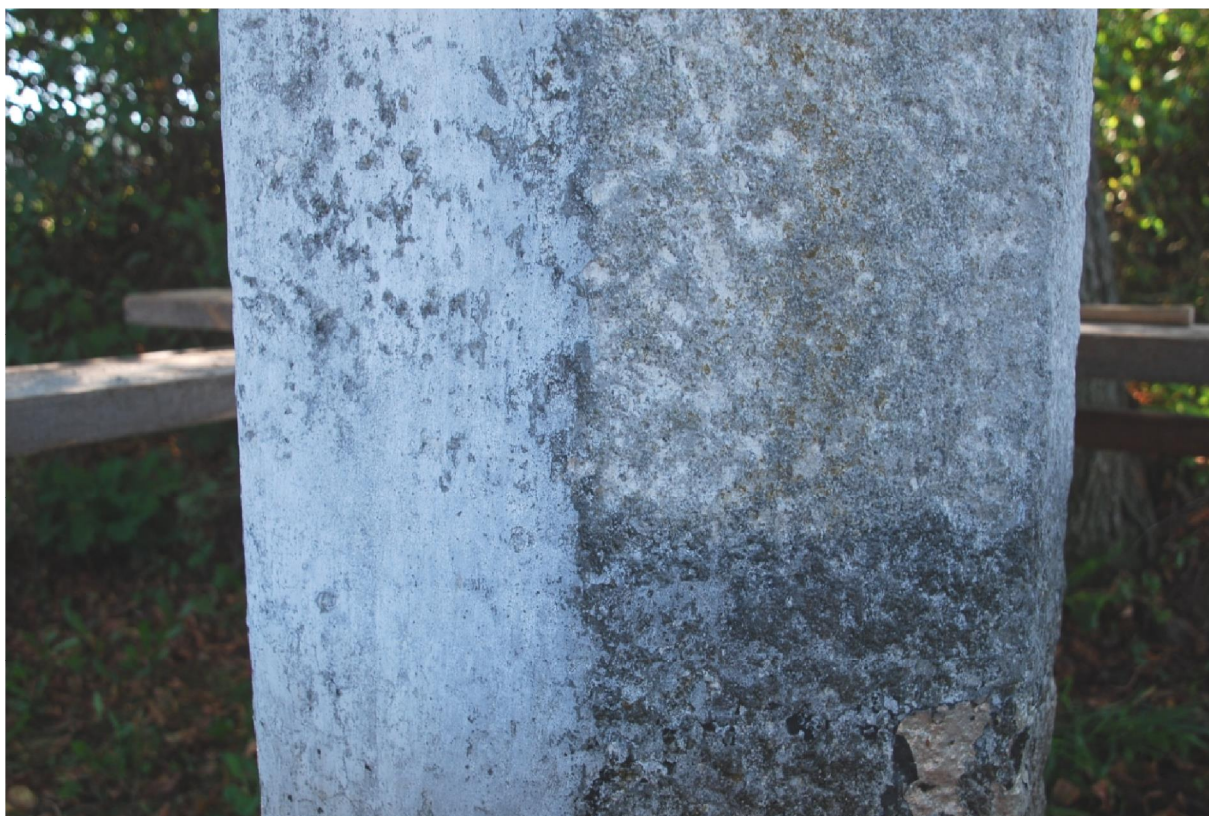
Průběh restaurování. Snímání nevhodných cementových malt a pletiva. Detailní pohled na dík.

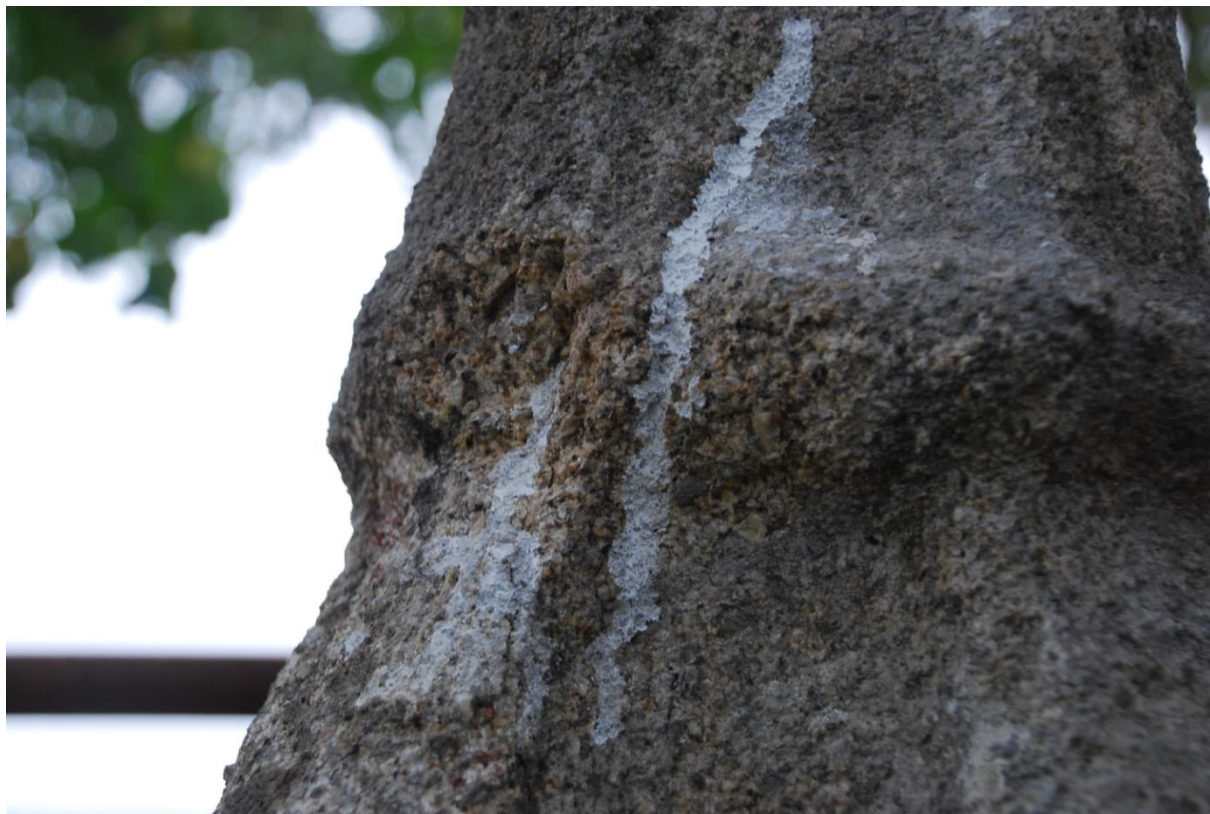
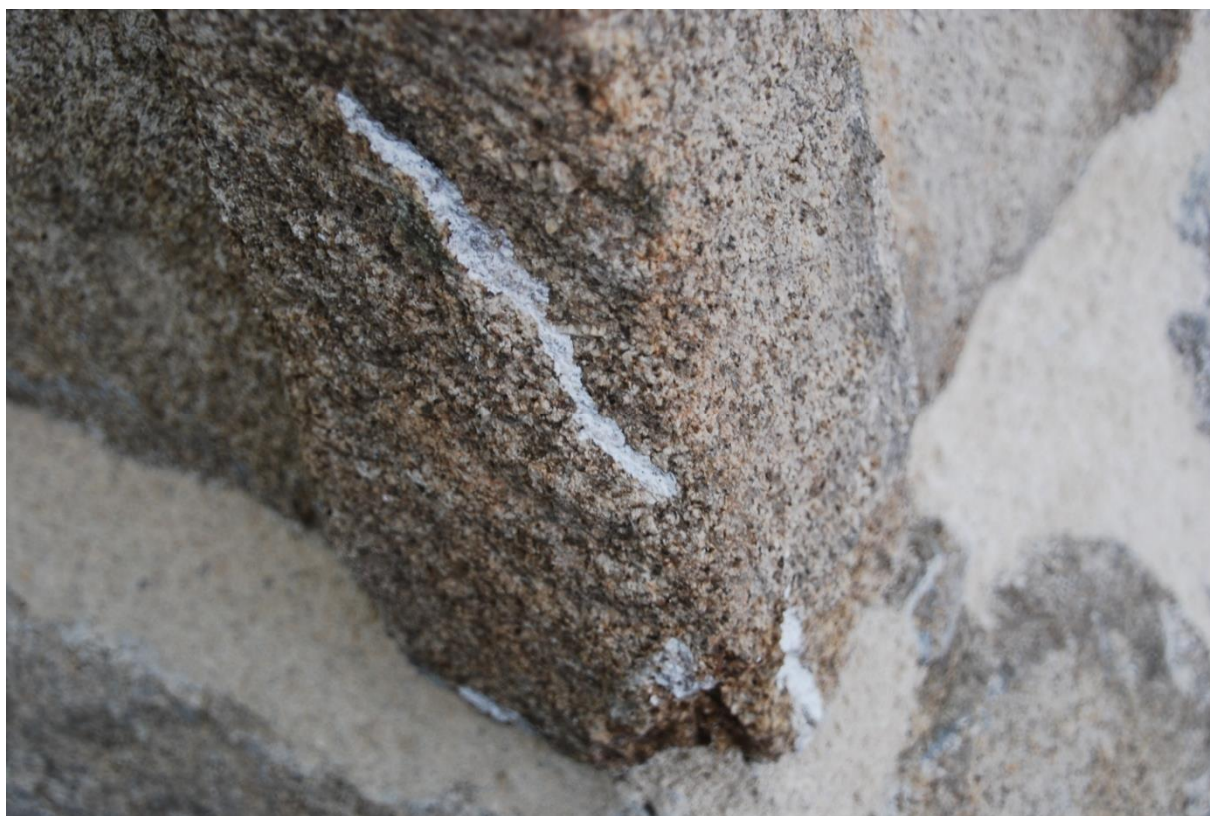
Průběh restaurování. Injektáž prasklin v minerálním materiálu- Wapo injekt. Detailní pohled na křížovou stěnu.

Nátr a historických malt a spár zpevněna a fixována Sebosilem S. Injektáže menších trhlin v kamení byly provedeny v minerálním materiálu Wapo-injekt. V větší trhliny, zejména trhlina ve spodní části díku byla injektována nízkoviskózní epoxidovou pryskyřicí přes zajišťující tmely a trubky.

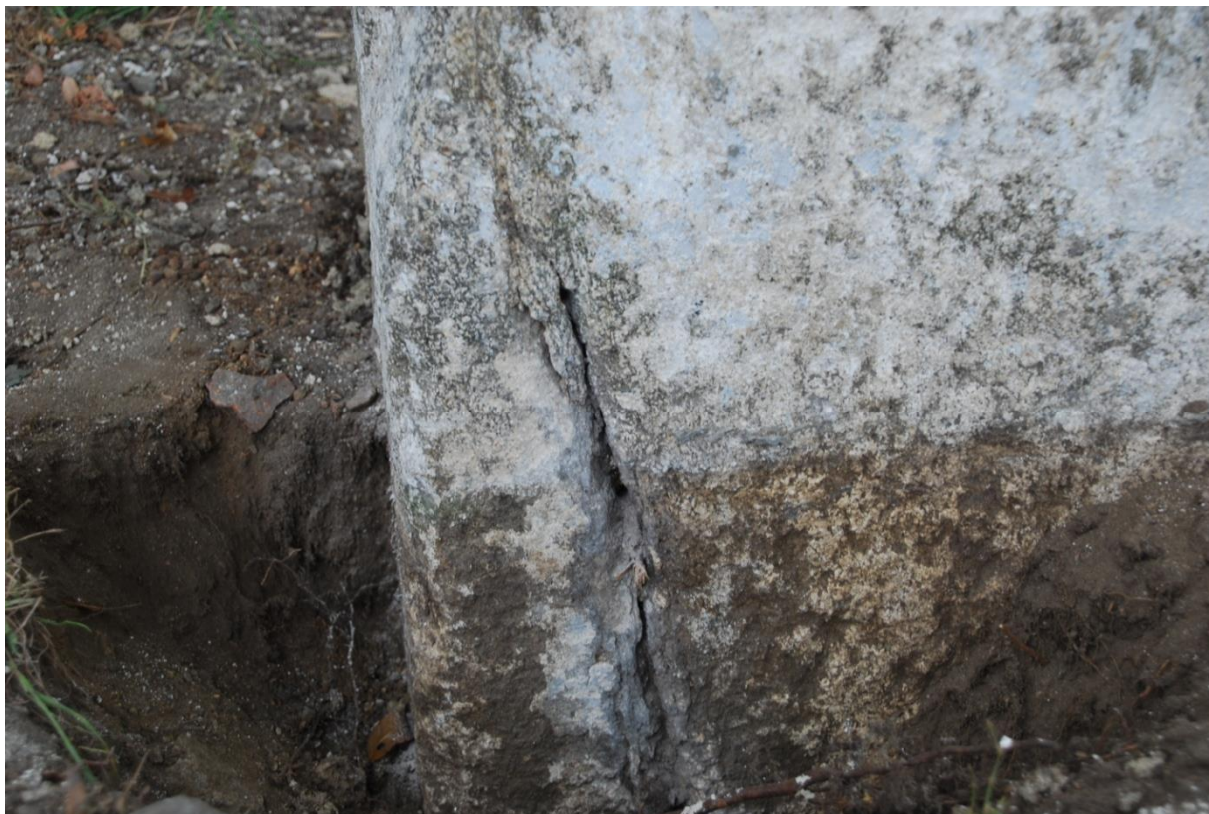
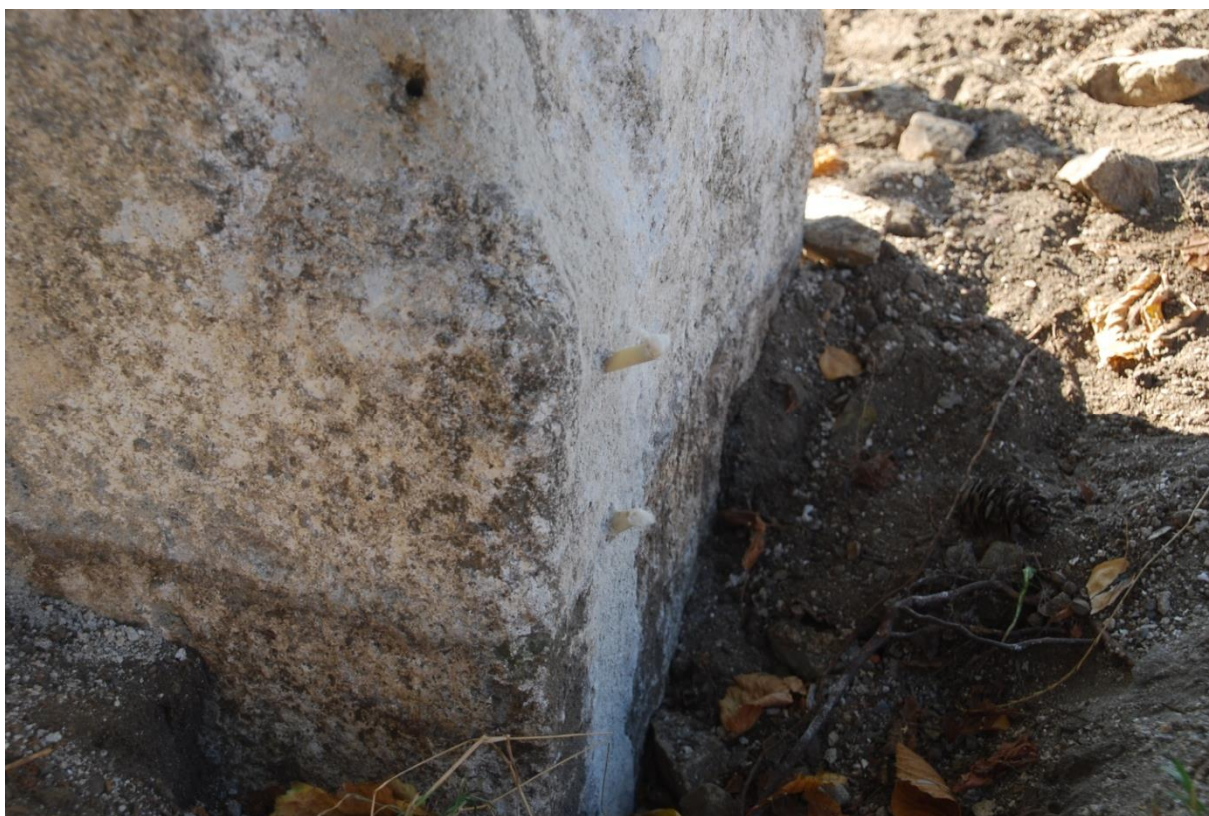
Průběh restaurování. Injektáž prasklin epoxidovou pryskyřicí přes trubičky a zajišťující tmely. Detailní pohled na patku díku.

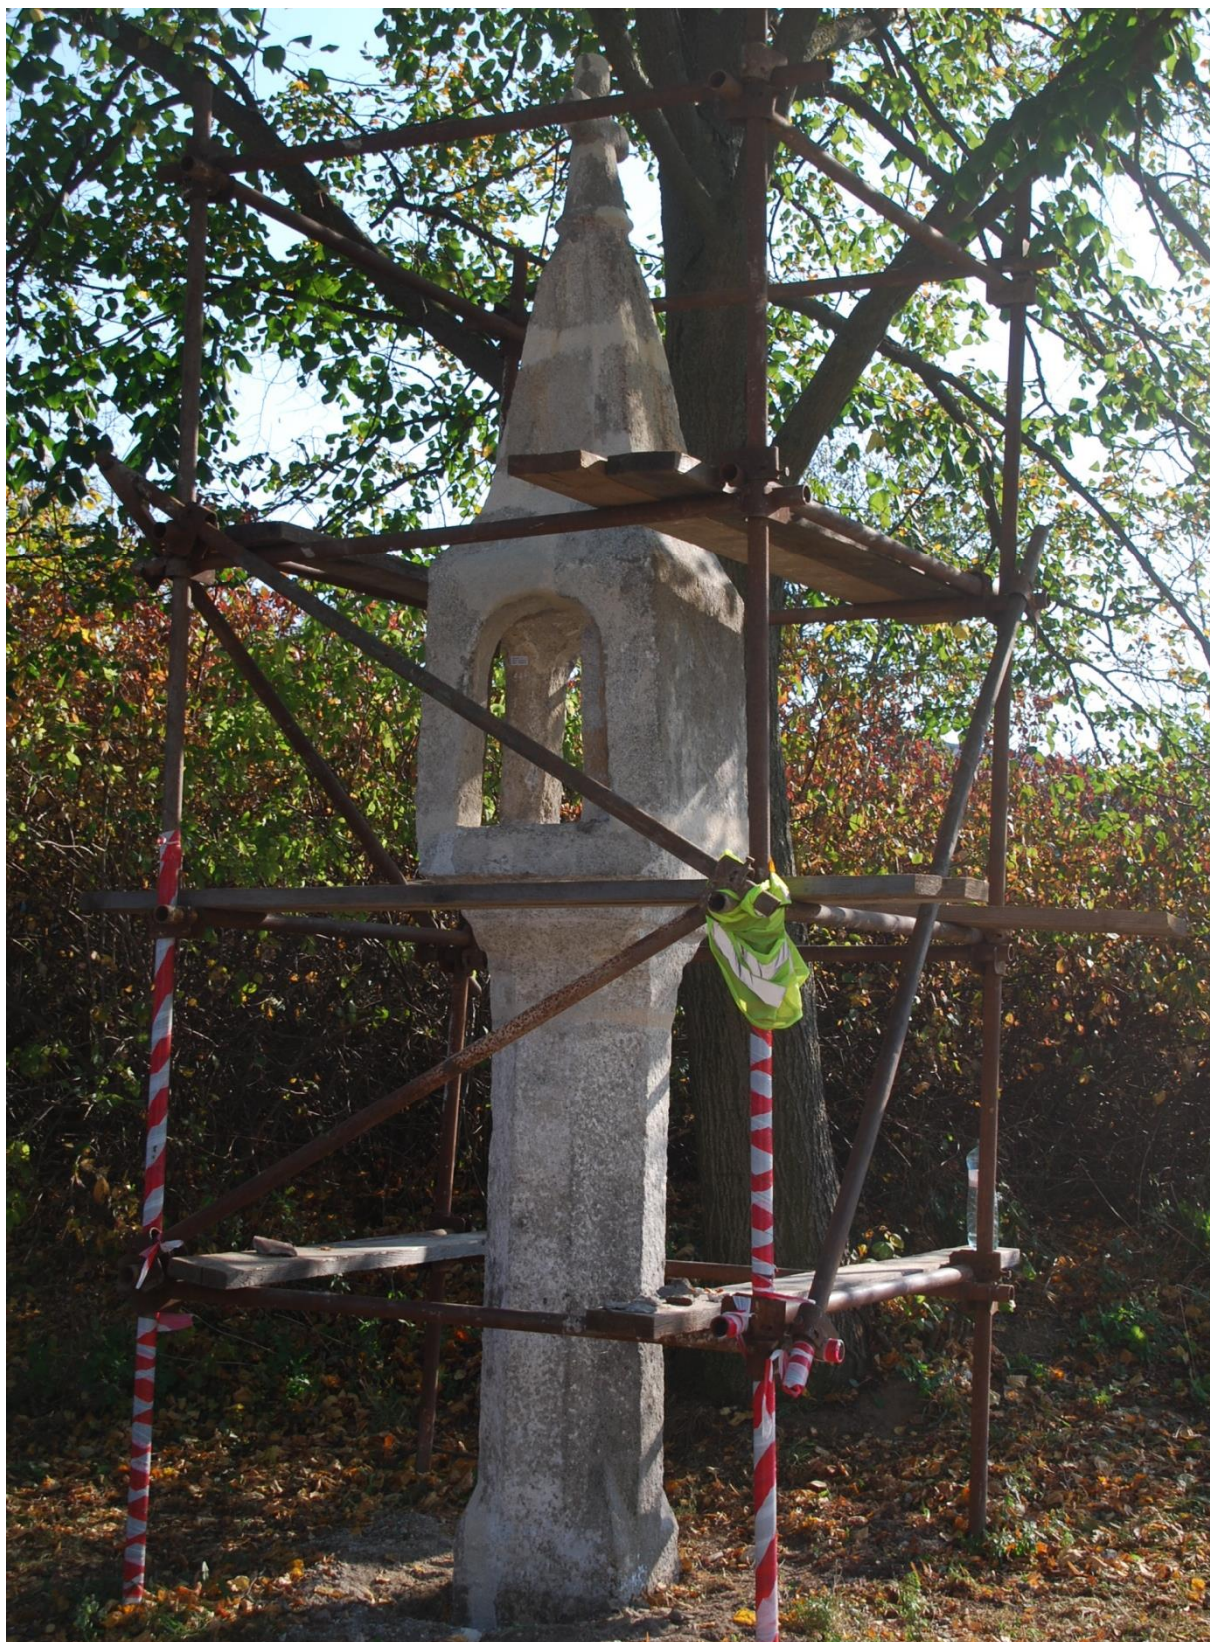
Průběh restaurování, stav po tmelení, před barevným nátěrem. Celkový pohled.

V moment, kdy bylo dílo dostatečně dočištěno a stabilizováno, mohlo být následně podrobeno citlivé plastické retuši. Chybějící místa v kamení byly doplněna minerálním tmelem s flulovou drtí, který byl modifikovaný hydraulickým vápnem. Na které barevné souvrství, které bylo ponecháno jako doklad vývoje a existence památky v záse, muselo být také plasticky podtmeleno, zajištěno i tvarově zpěchodněno. V závěru bylo dílo spárováno. Vnější spáry byly vyplněny čistým vápenným tmelem (maltou), který byl opět modifikován hydraulickým vápnem. Cílem plastické retuše bylo vycházet z přirozeného zestárlého architektonického díla a citlivě na něj navazovat a to se snad ve výsledku podařilo.

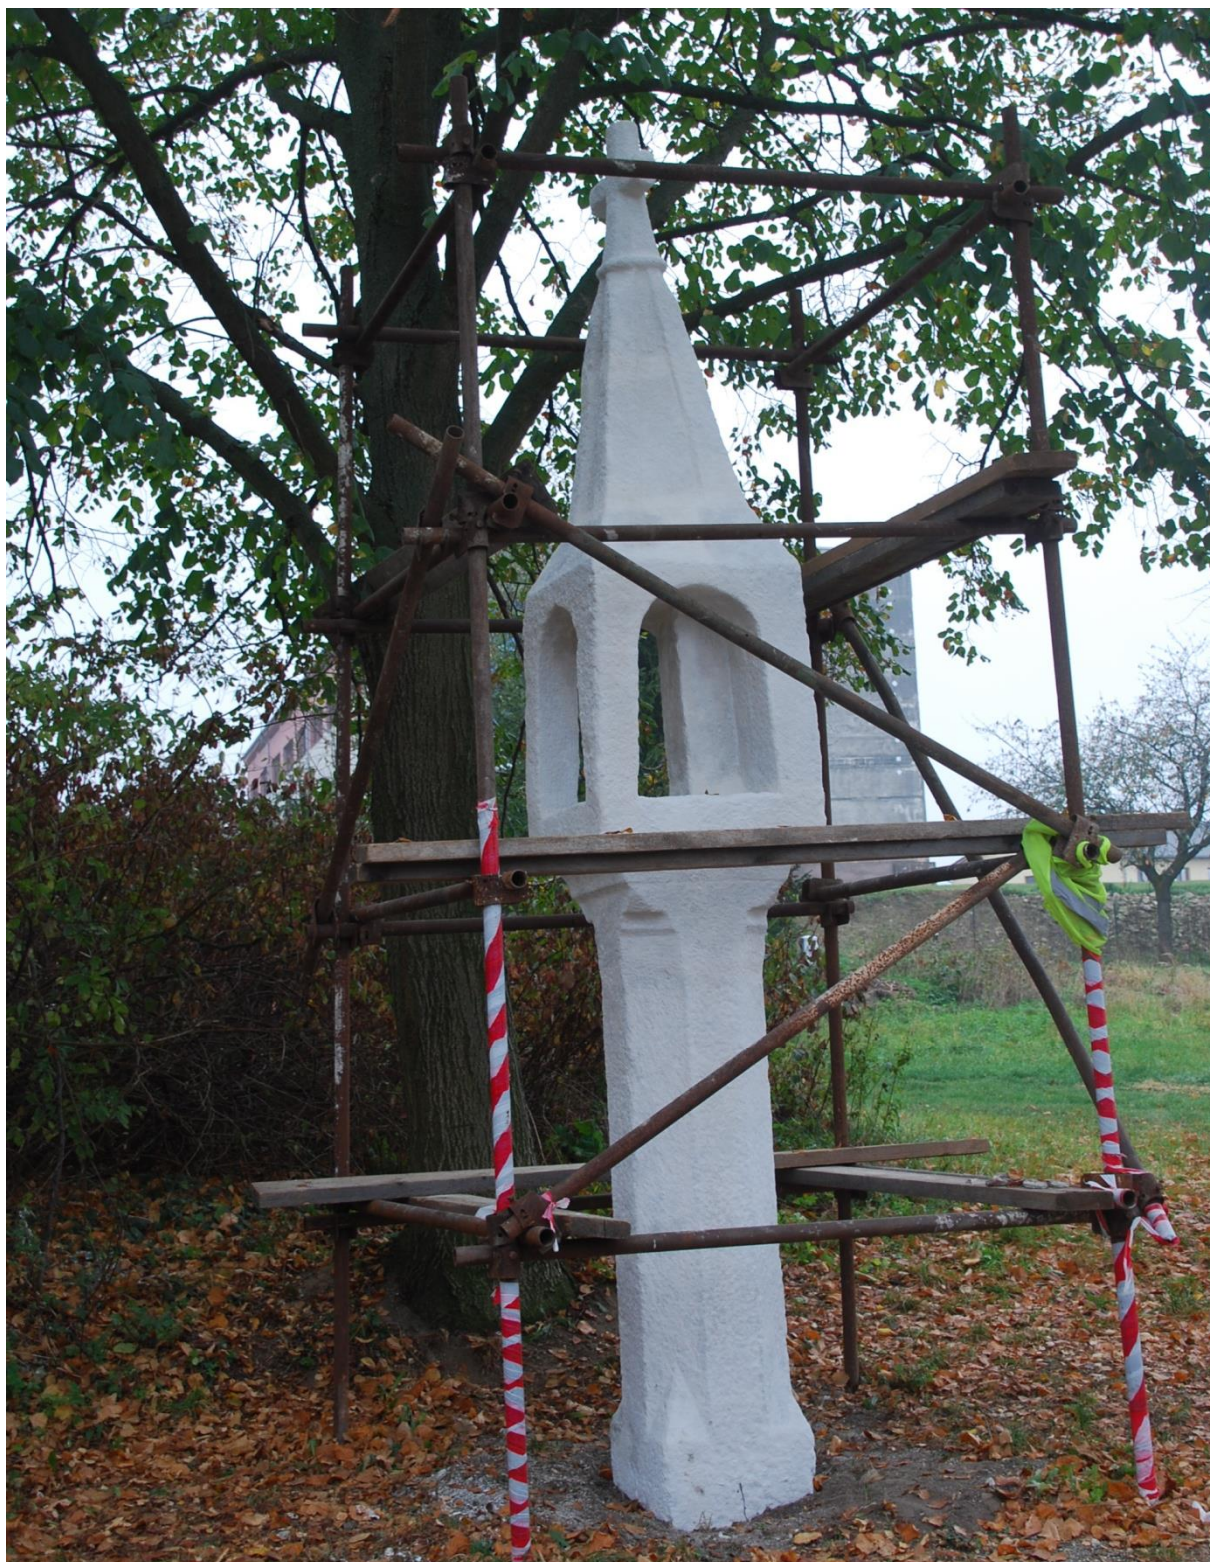
Průběh restaurování, bílý podkladový vápenný nátěr. Celkový pohled.

Celé dílo bude sjednoceno podkladovým vápenným nátěrem šedým v odstínu lomené bílé, na závěr bude celé dílo, kromě výklenku, opatřeno lazurním vápenným nátěrem v odstínu modroděsňový s kousky uhlí, výklenek pak taktéž proveden vápenným nátěrem, lazurním v okrovém odstínu.

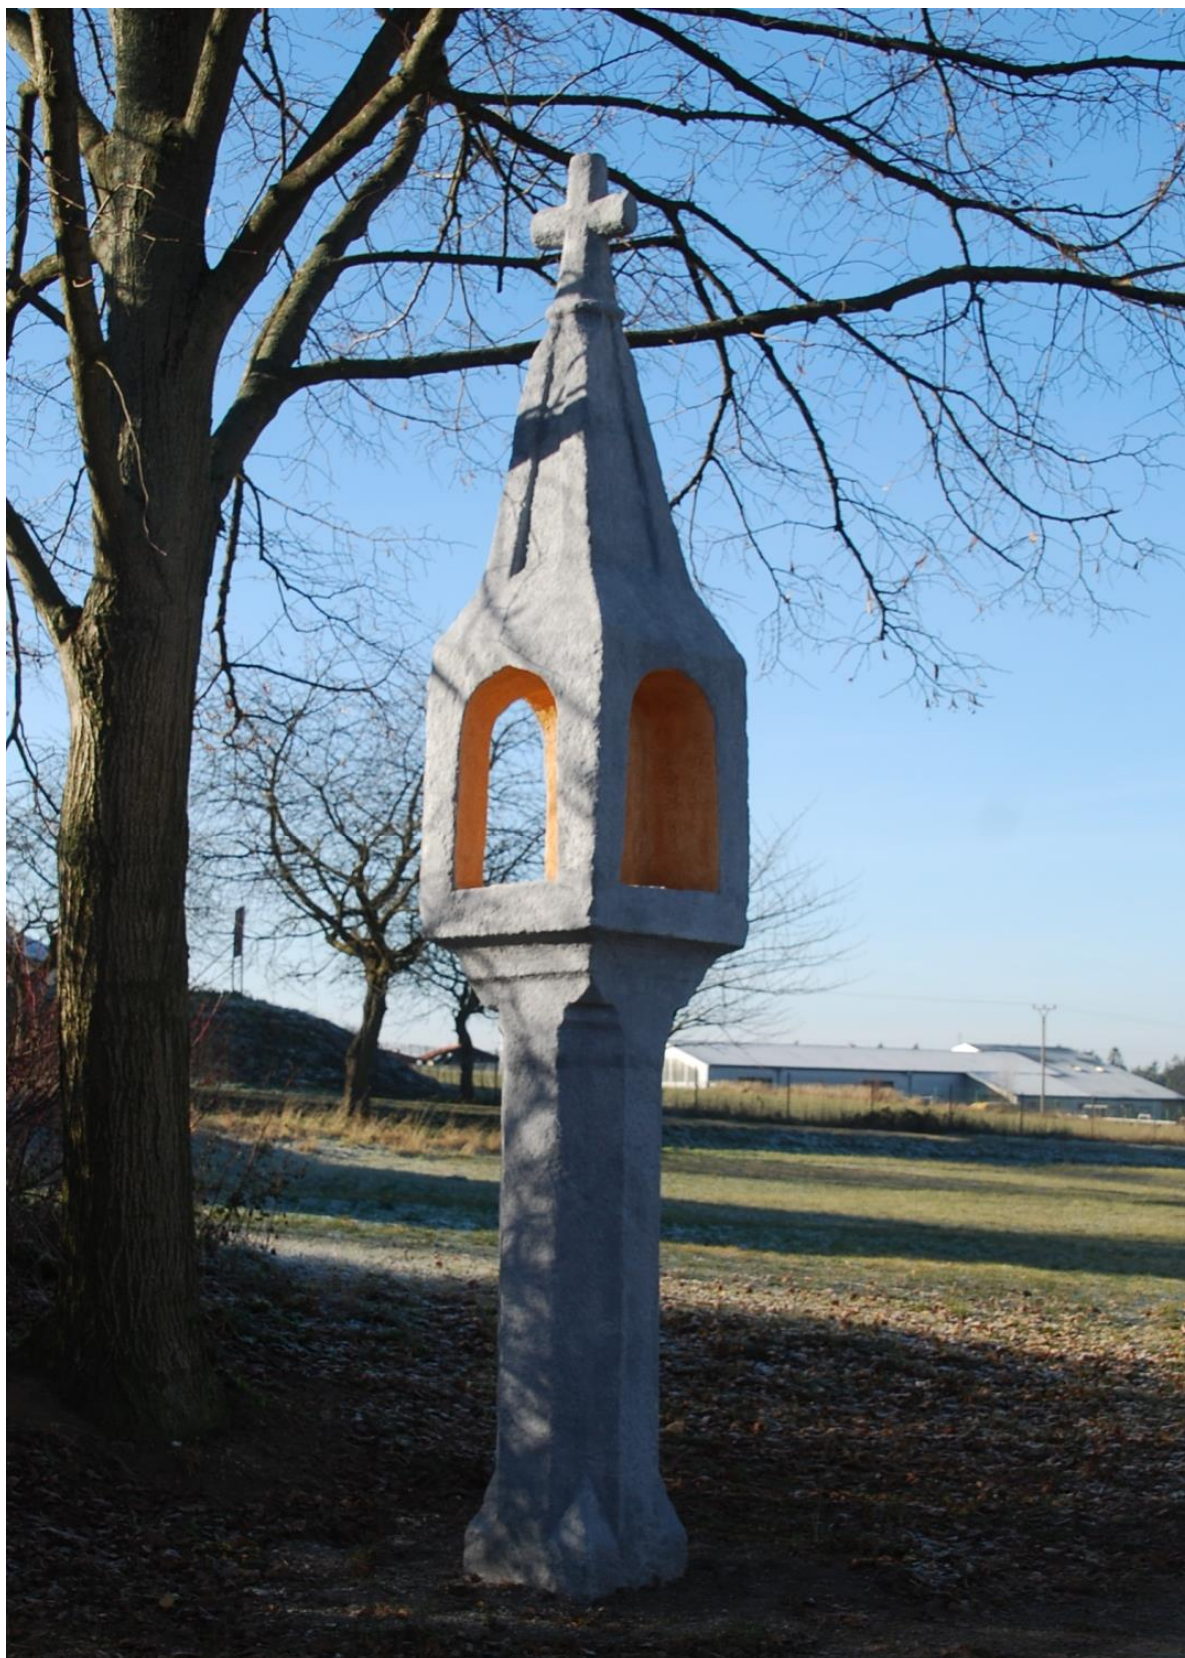
Stav po restaurování, bílý podkladový vápenný nátěr a na něm barevná vrstva. Celkový pohled.
